Ile d'Ouessant

Atlas de la Géomorphologie du trait de côte en Bretagne

Ouessant – Géomorphologie du TdC

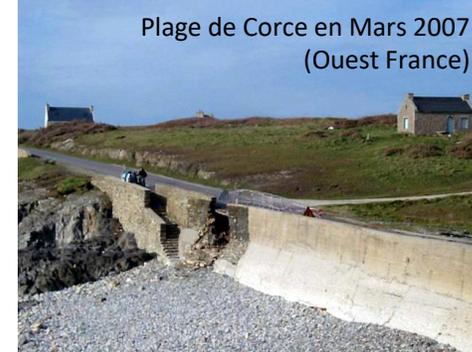
Plage de Corce en Mars 2007
(Ouest France)

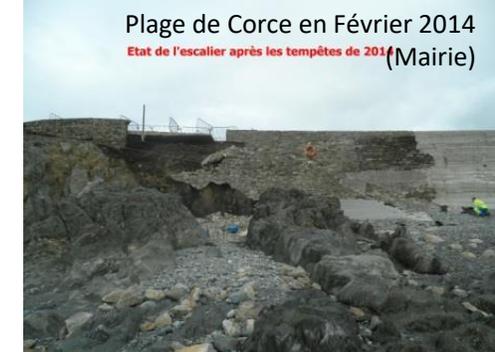
- **Hiver 2013-2014**, et notamment les tempêtes de Février (3 « Erosion », 2 « Submersion »): A Lampaul, les quais du port ont été inondés début Février et les bateaux endommagés, et le local SNSM a été envahi par la mer, tandis qu'une portion de mur face à la mer achève de se démolir; au niveau de la plage de Corce, le mur a subi des dommages, de même que les accès et de l'escalier d'accès à la plage; la route est menacée d'éboulement, n'étant plus supportée; le socle du phare de la Jument a perdu des dizaines de blocs de pierre.

Plage de Corce en Février 2014
Etat de l'escalier après les tempêtes de 2014 (Mairie)

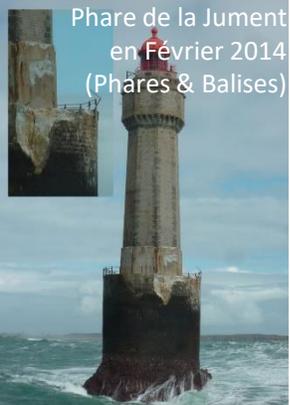
Phare de la Jument
en Février 2014
(Phares & Balises)

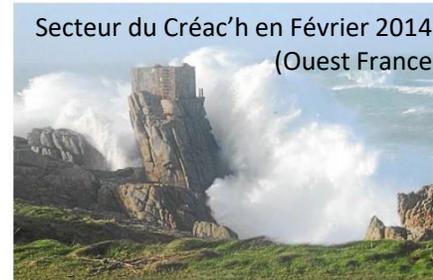
Secteur du Créac'h en Février 2014
(Ouest France)

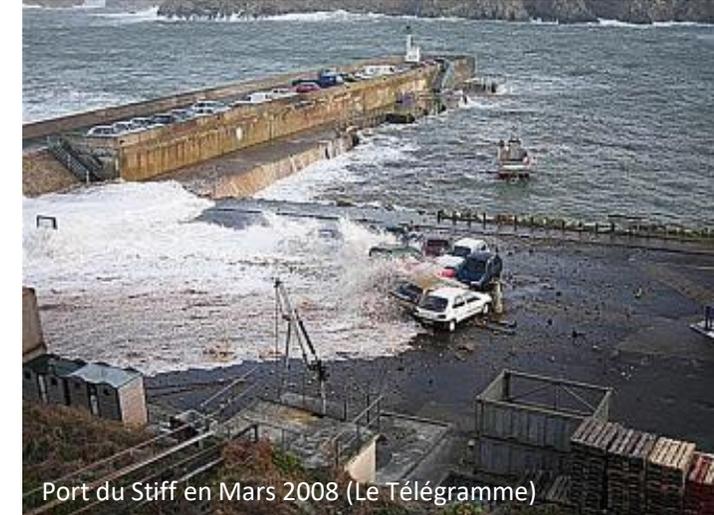
- **10 Mars 2008** – Johanna (7 « Erosion », 5 « Submersion »): Au port du Stiff, les quais ont été inondés entraînant une dégradation du matériel de pêche, l'enrobé du parking a été emporté et les caissons de la digue ont été très sollicités; au port de Lampaul, les quais ont été inondés et des gros blocs du quai ont été décrochés avec une cavité très importante à la base du quai; toujours à Lampaul, le local de la DDE a été inondé, ainsi que le club de voile et de plongée et le local SNSM qui a vu sa porte endommagée, les fenêtres brisées et le matériel brisé ou emporté, et la route d'accès à la plage de Corce s'est affaissée; au port de Yusin, des éboulements se sont produits et la route d'accès et le terre-plein ont été endommagés; au Nord, la cale de Calgrac'h a été endommagée sur plusieurs mètres.

Port du Stiff en Mars 2008 (Le Télégramme)

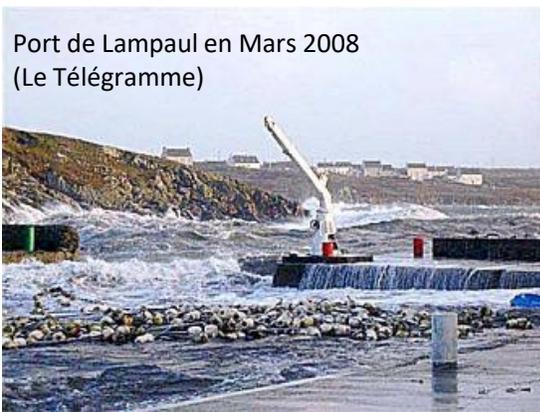
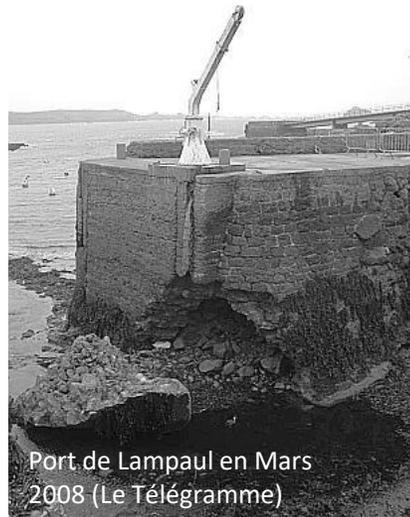
Port de Lampaul en Mars 2008
(Le Télégramme)

Port de Lampaul en Mars
2008 (Le Télégramme)

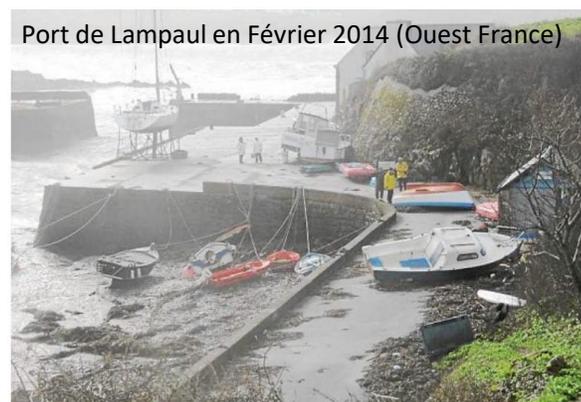
Port de Lampaul en Février 2014 (Ouest France)
