THOMSON RECHERCHE ET DEVELOPPEMENT

**Diagnostic de l'état des sols sur le site
de Cesson-Sévigné (35)**

Août 2006

A43120/A

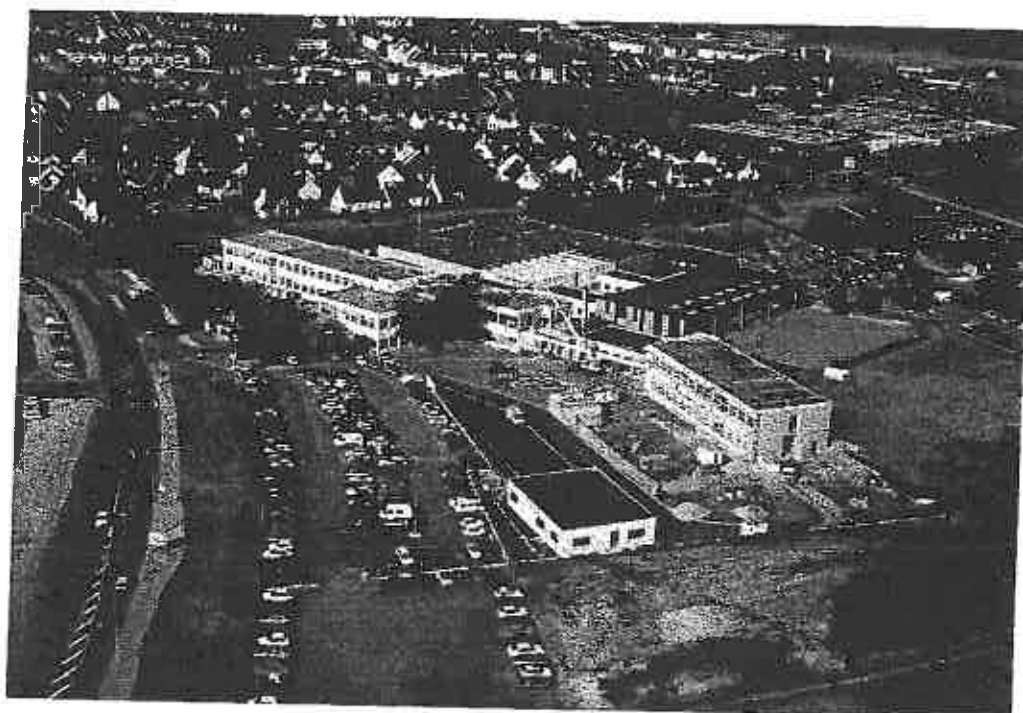
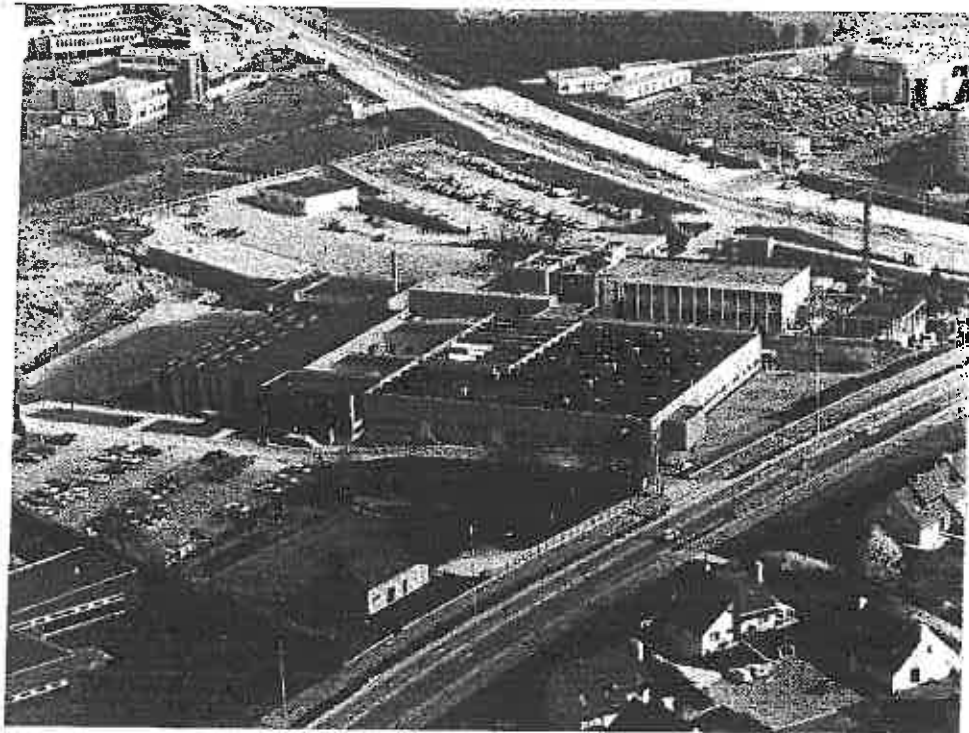
Photographies du site

Les bâtiments ont été construits sur le site à partir de 1974, sur des terrains d'origine agricole. Des photographies aériennes du site sont présentées en annexe 1. Lors des travaux de construction, il n'a a priori pas été amené de remblais. Dans les sous-sols d'un bâtiment, un front de décaissement est toujours visible et les photographies en possession de THOMSON n'ont pas mis en évidence l'utilisation de remblais extérieurs au site.
