# Ile-de-Sein

# Atlas de la Géomorphologie du trait de côte en Bretagne

# Sein – Géomorphologie du TdC

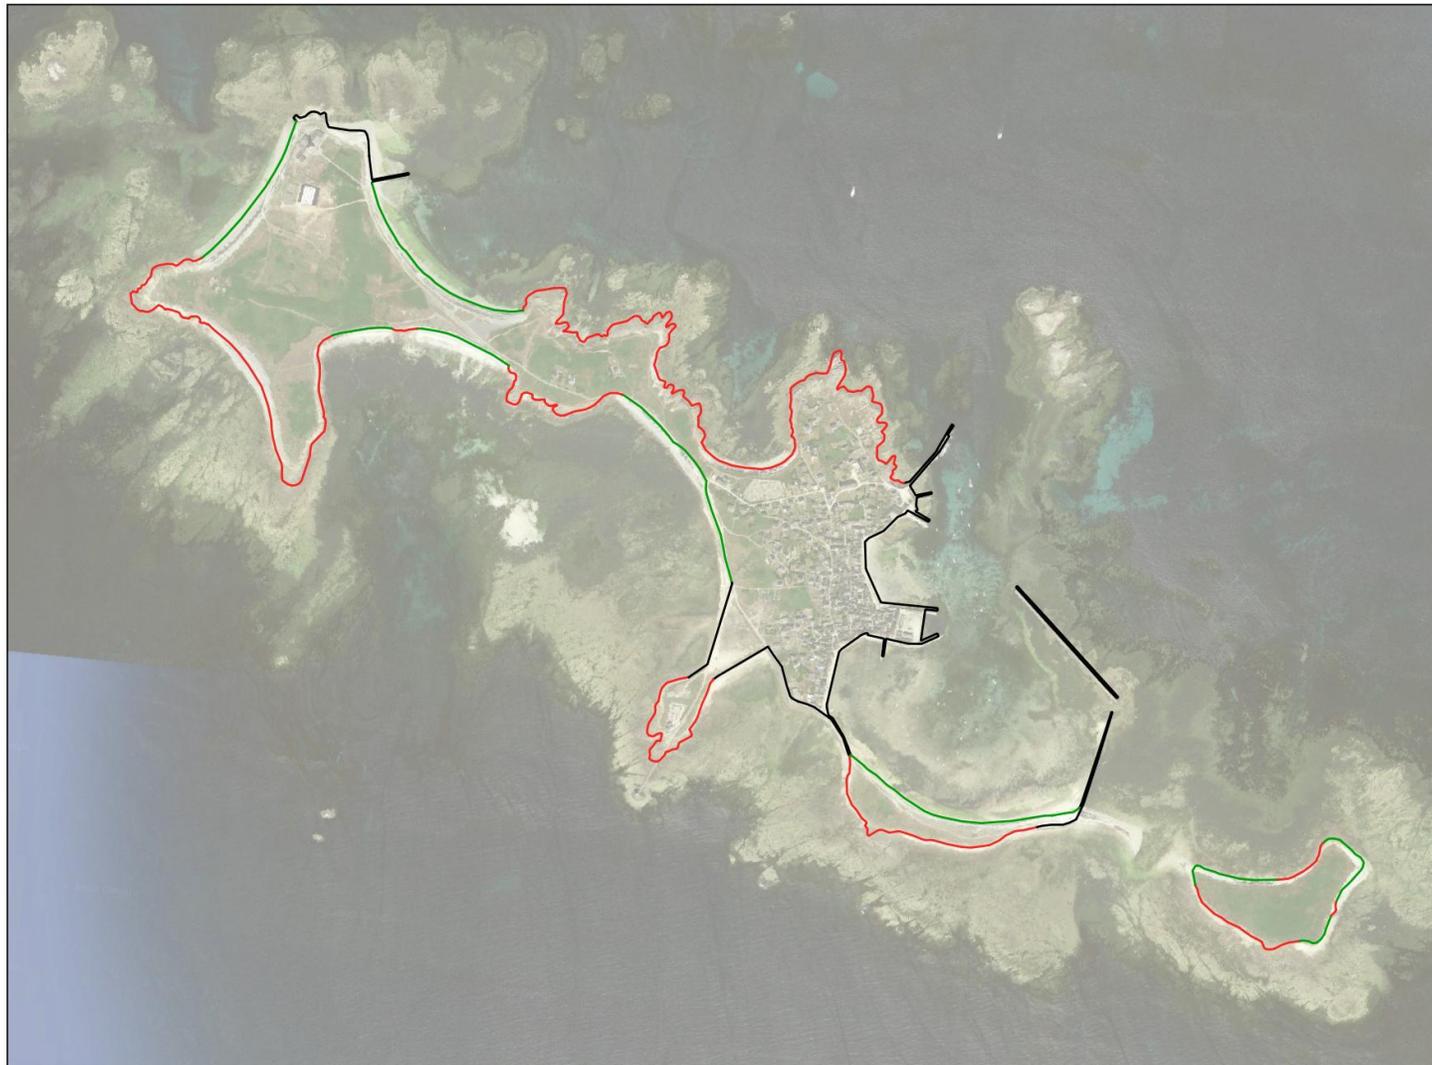
## Géomorphologie simplifiée

- Une île basse au littoral constitué de microfalaises et de cordons de galets
- Chiffres clés:
  - 11,6 km de trait de côte caractérisés
    - 3,8 km (32,7 %) de côtes artificialisées

- Dont 0 km classés comme abimés (soit 0 % du littoral caractérisé)
    - 5,1 km (44 %) de côtes à falaises (*essentiellement des roches sédimentaires schisto-gréseuses*)

- Dont 0 km classés comme altérés (soit 0 % du littoral caractérisé)
      - Dont 0 km classés comme en érosion lors des visites terrain (soit 0 % du littoral caractérisé)

- 2,7 km (23,3 %) de côtes d'accumulation (*essentiellement des cordons de matériaux mixtes ou de galets*)
      - Dont 0 km classés comme en érosion lors des visites terrain (soit 0 % du littoral caractérisé)

- Soit au final sur les 11,6 km de trait de côte caractérisés:
    - 0 km en érosion (soit 0 % du littoral caractérisé)
    - 11,6 km stables (100 % du littoral caractérisé)

- Côte à falaise
- Côte à falaise en érosion
- Côte d'accumulation
- Côte d'accumulation en érosion
- Côte artificielle
- Côte artificielle abimée

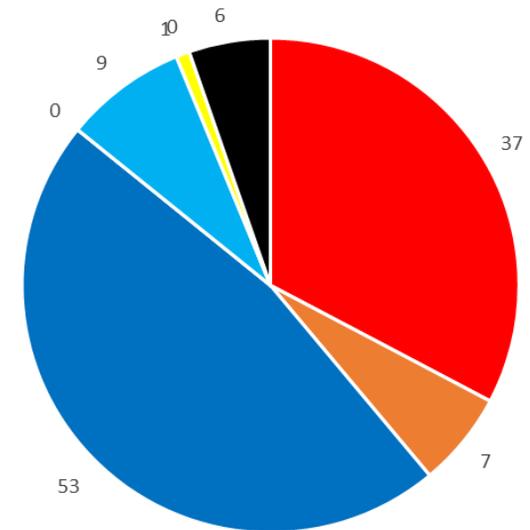
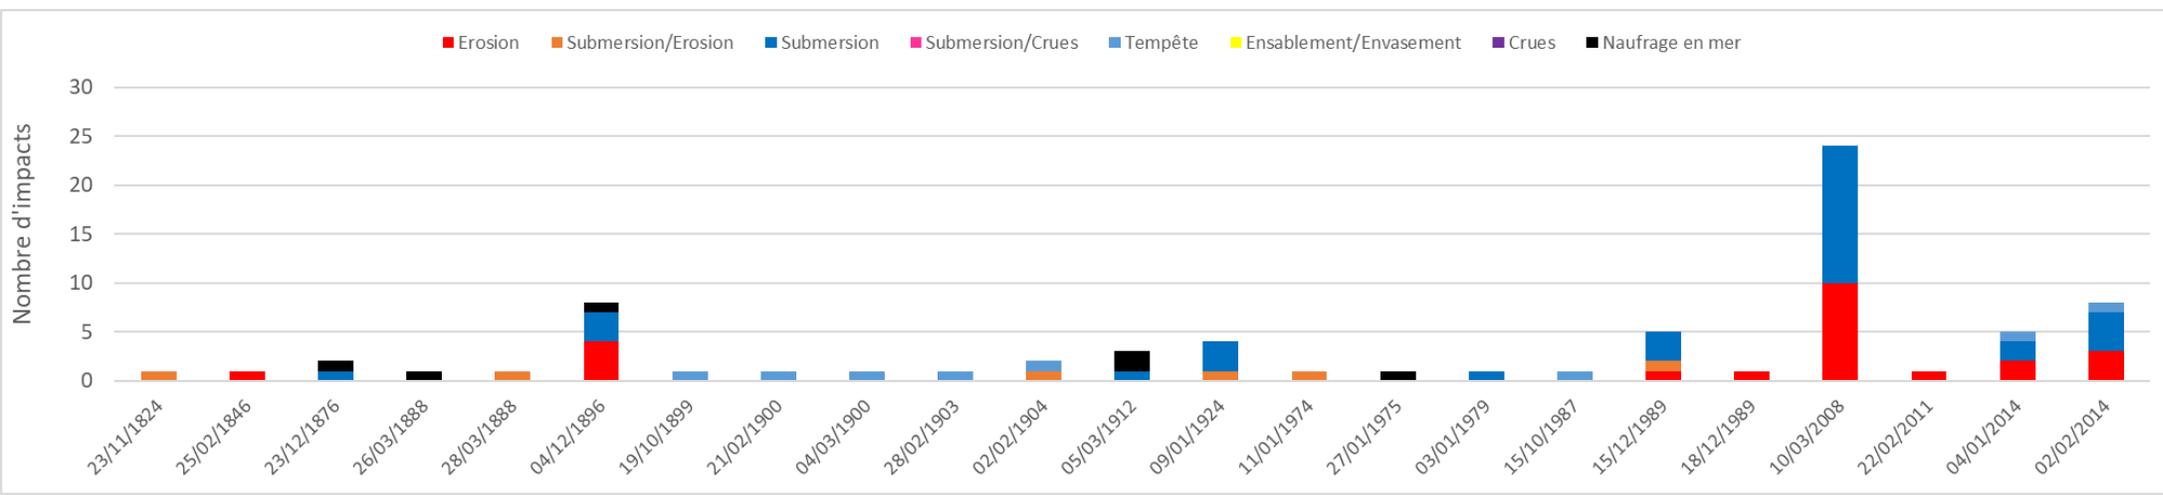
Impacts de tempêtes - Sein

- Environ 113 points correspondant à 23 événements de tempêtes (+9 événements datés seulement au mois et 16 seulement à l'année)
- 97 impacts directs (Erosion, Submersion...)

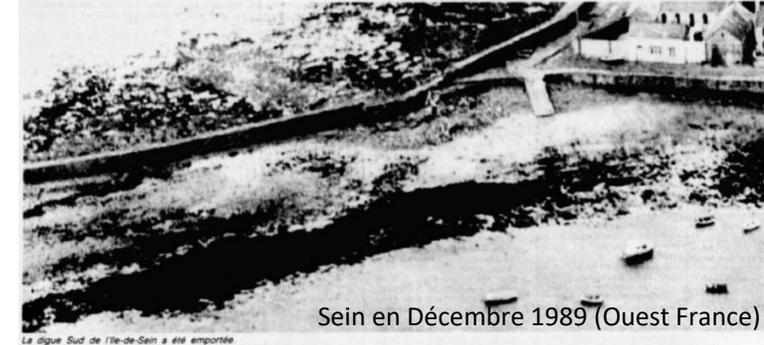
Sein en Décembre 1989 (Ouest France)

- Beaucoup d'autres événements de submersion importants ont impactés l'île, sans que les informations ne soient documentées très finement (en **1756**, parties basses de l'île sous les eaux, flots jusqu'aux venelles et habitants réfugiés sur les toits; en **1821**, un tiers des habitations submergées et 7 maisons détruites; le **23/11/1824**, brèches, destruction des murs de clôtures au sud de l'île, submersion des terrains et de 30 maisons; en **1830**, submersion par un raz-de-marée, bourg inondé et population réfugiée sur les toits et à l'église; en **1836**, l'île aurait été submergée pendant 12h; en **1838** et en **1842**, des champs ont été inondés; en **Mai et en Août 1865**, l'île aurait été submergée par des raz-de-marée; en **Janvier et en Mars 1866**, ainsi qu'en **1882**, l'île aurait été partiellement submergée; le **28/03/1888**, une partie de l'île a été submergée, les digues rompues et la moitié des récoltes perdues; le **02/02/1904**, la digue a été détruite sur 6m et l'île presque entièrement inondée; le **05/03/1912**, de 4h à 7h, violent vent d'Ouest et île complètement submergée, les lames battant les maisons, bloquant les habitants et envahissant les quais; le **09/01/1924**, l'île aurait été submergée et coupée en 2 à partir de la route du phare, les dégâts resteraient limités (la digue et la jetée auraient résisté, seules quelques maisons exposées auraient été inondées, mais il y aurait eu 2 brèches dans la digue Sud-Ouest, une inondation au Lenn et dans un quartier); en **Décembre 1945**, les secteurs les plus bas du Sud-Est de l'île auraient été inondés, ainsi que les secteurs du Lenn, de Beg al Lann, Plaz ar Skoul et Karvedog; en **1962**, les maisons du quai des Français Libres ont été inondées; le **11/01/1974**, la digue du Korrejou a été enfoncée sur 15m et la partie basse de l'île inondée; le **03/01/1979**, les vagues ont inondé le Lenn en franchissant les ouvrages; le **15/12/1989**, la digue de Pors Kaig, au Sud, a été emportée sur 17m, provoquant l'inondation du sud de l'île, et 6 maisons ont été inondées par 40 cm d'eau au Sud de l'île, tandis que les vagues ont inondé le Lenn en franchissant les ouvrages et que la route de l'incinérateur et du phare ont été rendues impraticables.

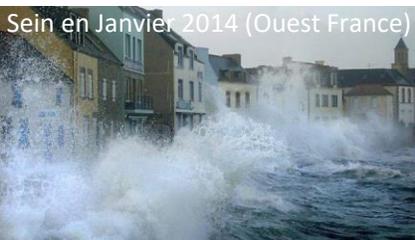
Sein en Décembre 1989 (Ouest France)

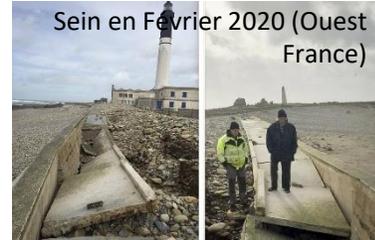
Sein en Février 2014 (Ouest France)

- **Hiver 2013-2014** (5 « Erosion », 1 « Submersion/Erosion », 6 « Submersion »): Sur l'île de Sein, début Janvier, la mer projetait des galets sur la route d'accès au phare à chaque marée haute, rendant l'accès impossible et nécessitant un déblayage; le 04/01, la cour du phare était envahie par le goémon déposé par les vagues, le quai des Paimpolais était balayé par les vagues et les murs des maisons tremblaient, et la digue de Pors Kaig a été endommagée mais a tenu le coup malgré les lames passant par-dessus; le 31/01, la mer était agitée, puis la houle a forcé le 01/02 et passait les digues dès 15h, avec des vagues d'environ 12m en soirée, se brisant sur les digues et faisant vibrer les maisons; le 02/02 à midi, le temps s'est calmé, devenant doux et ensoleillé mais ne permettant pas encore de rotation des bateaux; le 01/02, à 06h30, il y avait 60cm d'eau sur le quai sud, puis à 18h30 la population s'est rassemblée près de l'église; les Sénans disent n'avoir jamais vu des vagues aussi hautes et l'océan aussi loin dans les ruelles; à 60m du rivage; la gare maritime a été inondée par au moins 1m d'eau, avec mobilier en éclats, portes et vitres endommagées par l'eau et les cailloux et un big-bag d'une tonne projeté à l'intérieur; le bureau de la cale a également souffert, de même que l'hôtel des Trois Dauphins sur le quai des Paimpolais (une vague a explosé la porte le 02/02 vers 05h30, laissant entrer l'eau et le sable); 6m de digue se sont écroulés au niveau du quai des Paimpolais, et le sentier côtier au Nord a pratiquement disparu.
