# Lannion Trégor Communauté

# Atlas de la Géomorphologie du trait de côte en Bretagne

# LTC – Géomorphologie du TdC

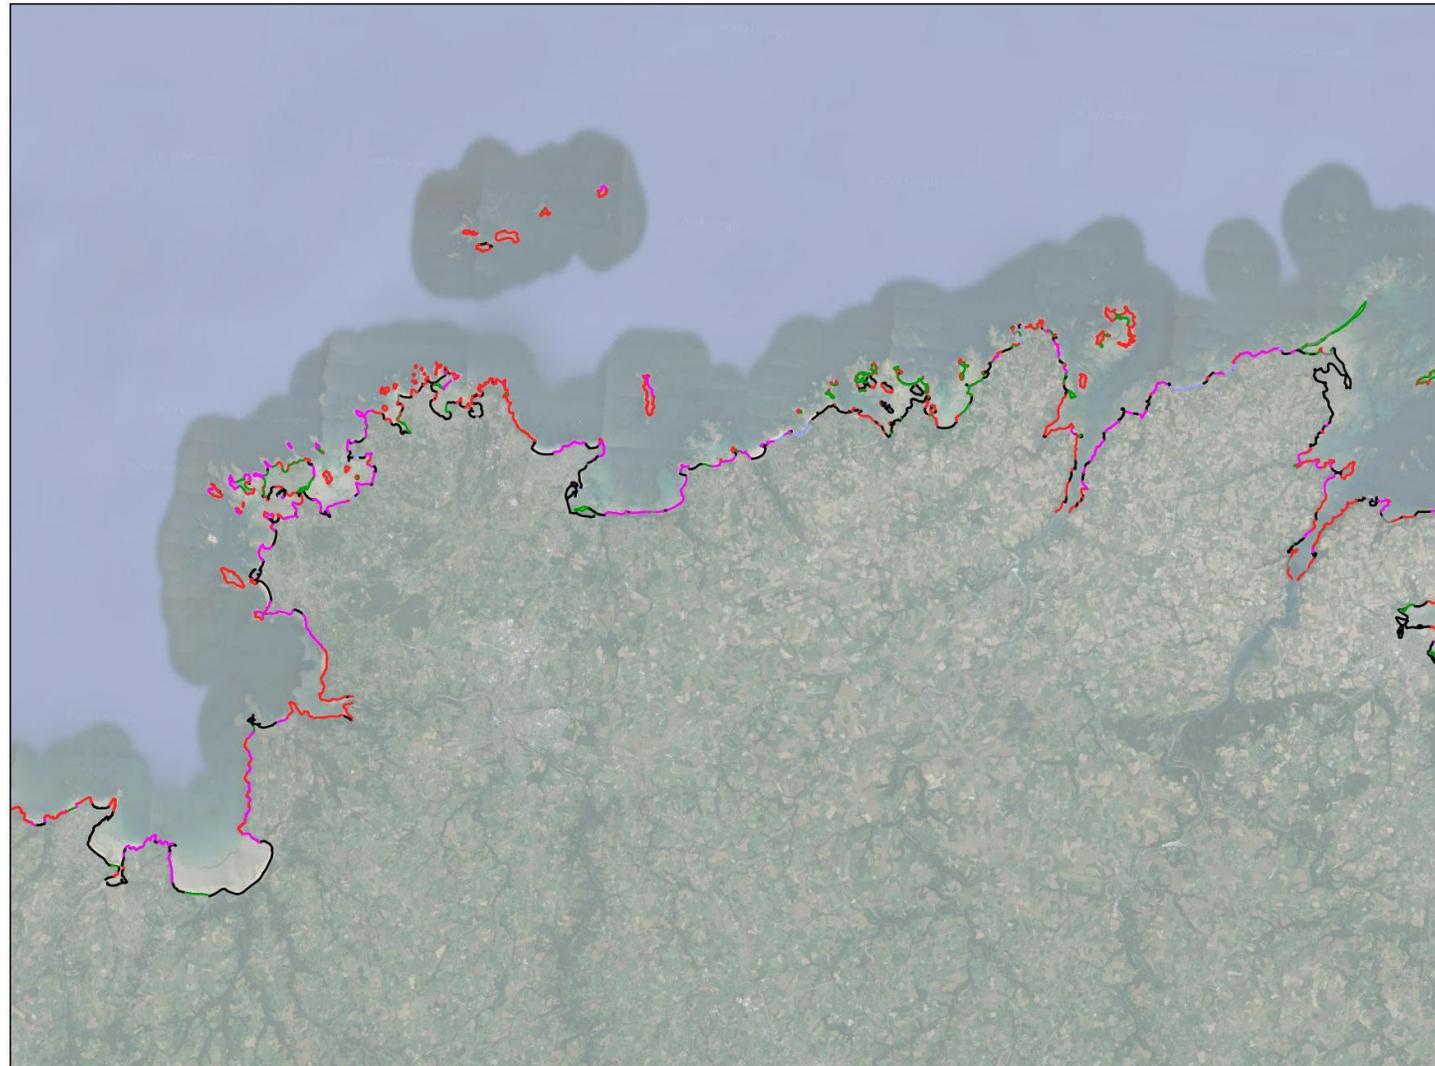
## Géomorphologie simplifiée

### Géomorphologie du trait de côte

- Côte à falaise
- Côte à falaise en érosion
- Côte d'accumulation
- Côte d'accumulation en érosion
- Côte artificielle
- Côte artificielle abimée

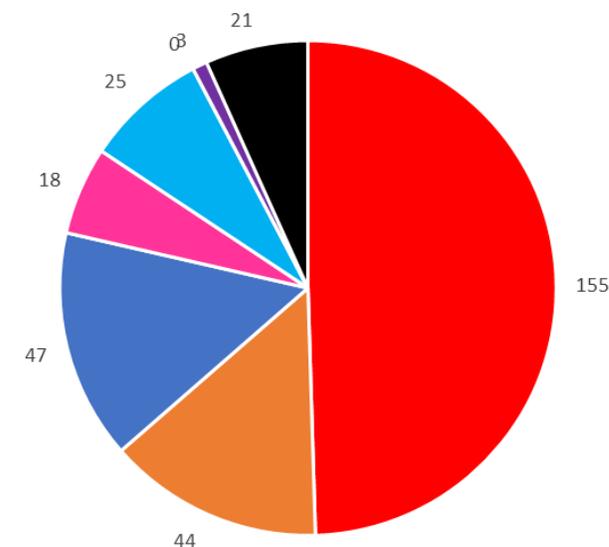
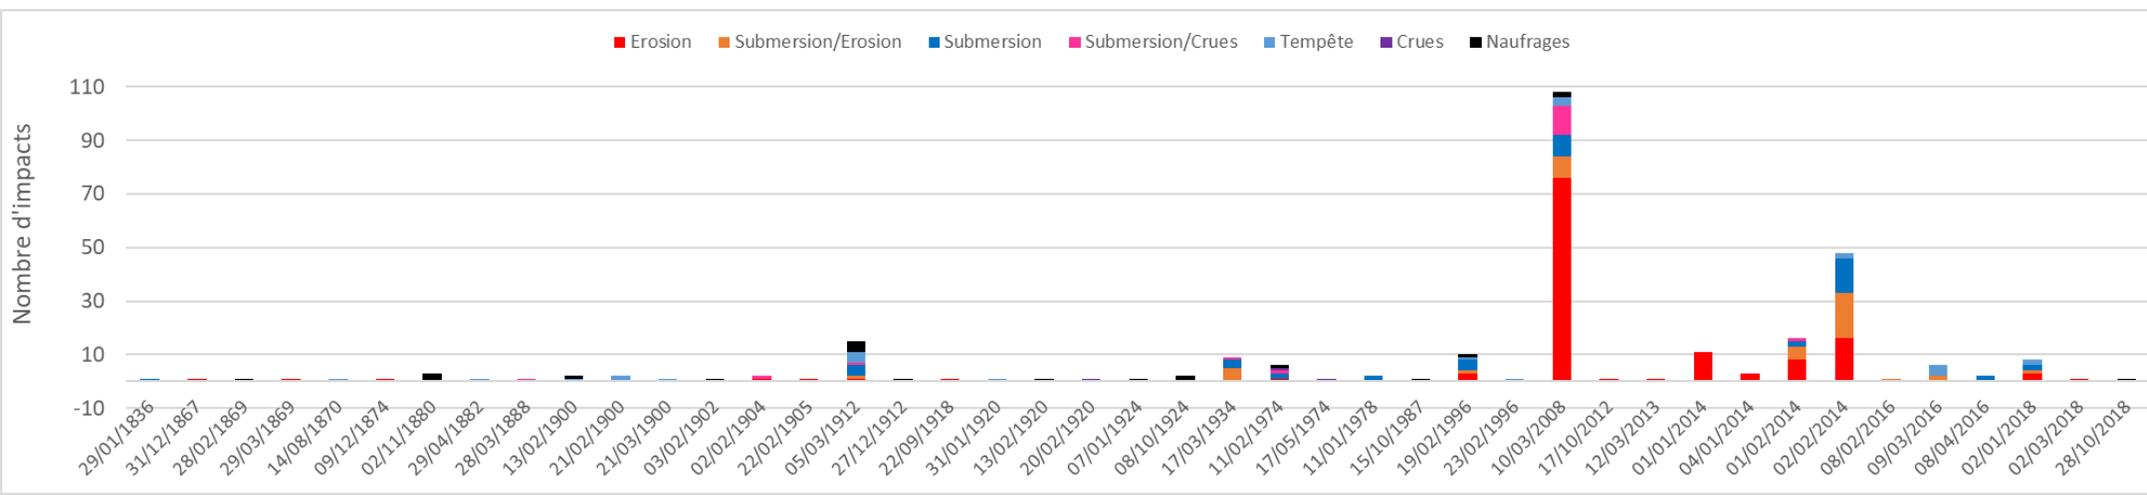
Impacts de tempêtes - LTC

- Environ 313 points correspondant à 43 événements de tempêtes (+7 événements datés seulement au mois et 5 seulement à l'année)
- 264 impacts directs (Erosion, Submersion...)

NB: Les points d'impact correspondent aux observations recensées, et non directement aux événements.  
Plusieurs points d'impacts peuvent donc correspondre au même événement, si les données d'observation sont suffisamment riches.  
Par exemple, une submersion sur une commune peut donner lieu à plusieurs points, selon les quartiers/rues/maisons inondés...

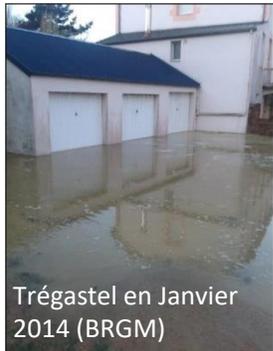
Trégastel en Janvier 2014 (BRGM)

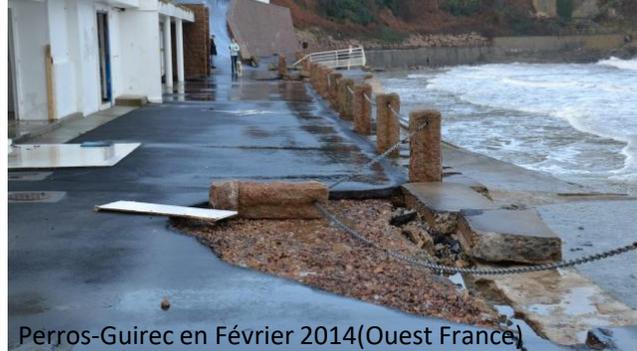
Perros-Guirec en Février 2014(Ouest France)

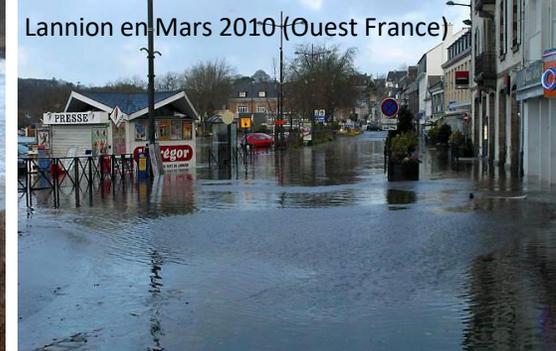
Lannion en Mars 2010 (Ouest France)

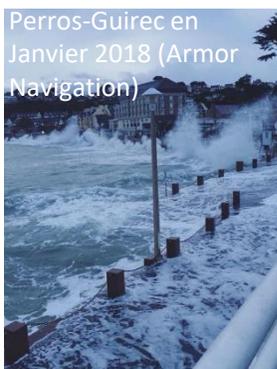
Perros-Guirec en Janvier 2018 (Armor Navigation)

- **02 Janvier 2018** – Eléonor (3 « Erosion », 1 « Submersion/Erosion », 2 « Submersion »): A **Perros-Guirec**, abaissement de la plage de Trestraou et endommagement de l'enrochement de la base nautique avec un peu d'eau à la gare maritime; quelques projections de sable et d'algues à Saint-Guirec, à Ploumanac'h; A **Pleubian**, le parking de Kermagen a été recouvert par les galets; sur le chemin de l'île Blanche, le talus de galets a cédé entraînant la submersion de 3 propriétés et du GR; à Laneros, les barrières anti-débordement ont contenu la mer.

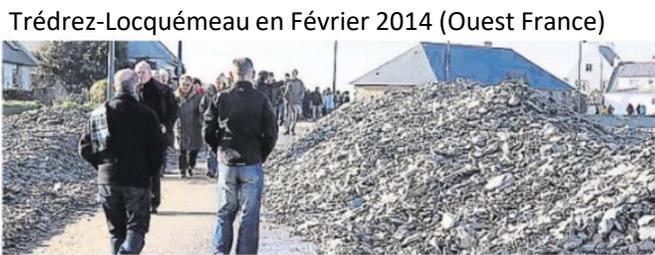
Trédrez-Loquémeau en Février 2014 (Ouest France)

- **Hiver 2013-2014**, et notamment les tempêtes du 01/01 et du 01-02/02 (51 « Erosion », 25 « Submersion/Erosion », 18 « Submersion », 2 « Submersion/Crués »): la succession des tempêtes a occasionné des dommages aux ouvrages et un recul du littoral naturel sur une large partie des communes (**Trédrez-Loquémeau**, **Trégastel**, **Penvenan**, **Plestin-les-Grèves**, **Pleumeur-Bodou**, **Plougrescant**, **Ploumilliau**, **Trébeurden**, **Tréduder**, **Trélévern**, **Trévou-Tréguignec**); des submersions plus ou moins importantes ont également été recensées dans de nombreuses communes (**Trédrez-Loquémeau**, **Trégastel**, **Plestin-les-Grèves**, **Pleubian**, **Perros-Guirec**, **Pleumeur-Bodou**, **Plougrescant**, **Trévou-Tréguignec**, **Lannion**, **Tréguier**, **Trébeurden**)

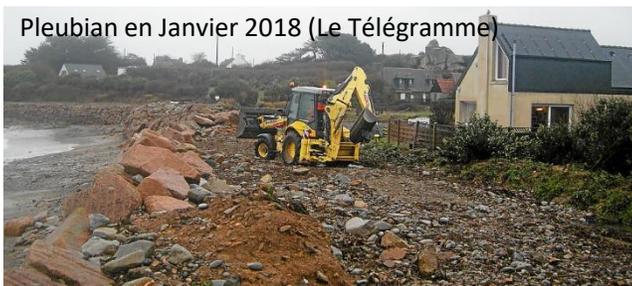
Pleubian en Janvier 2018 (Le Télégramme)

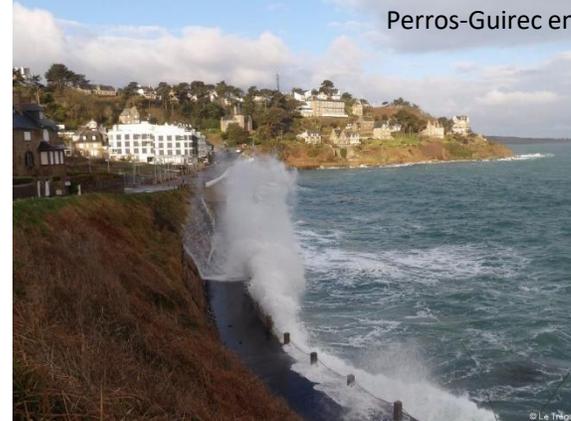
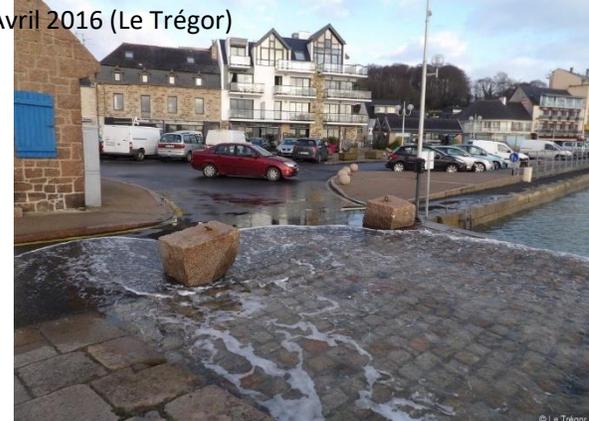
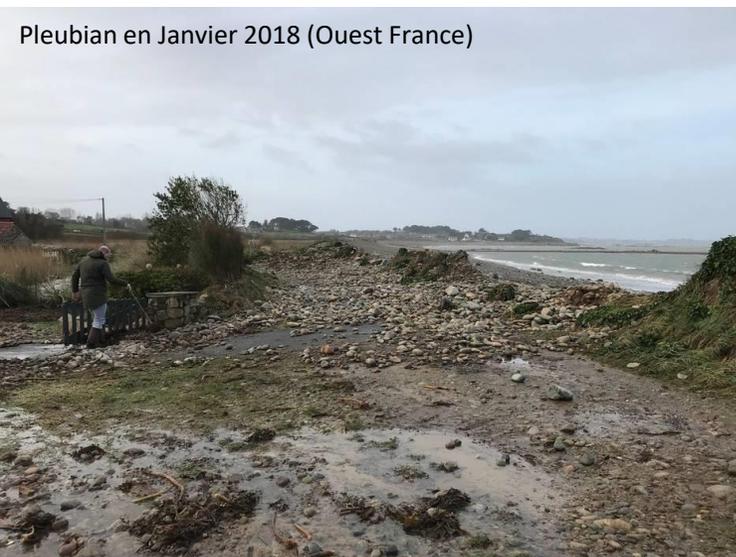
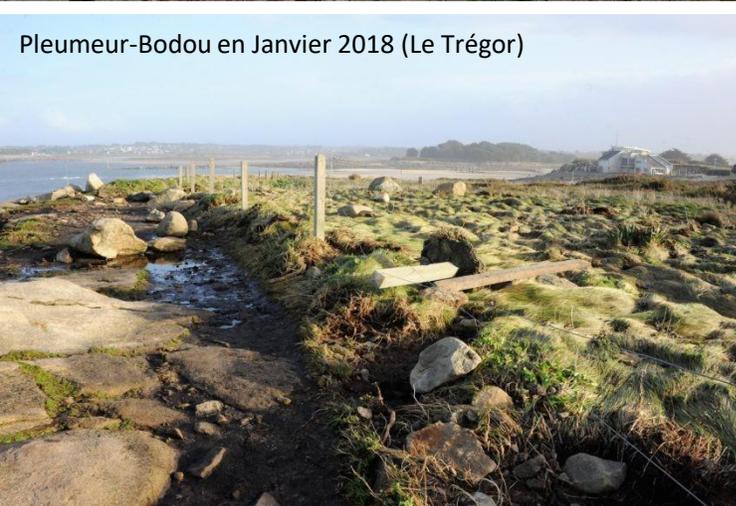
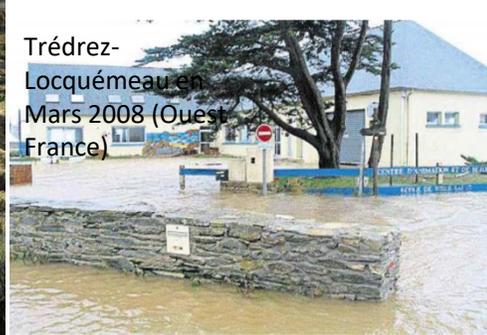
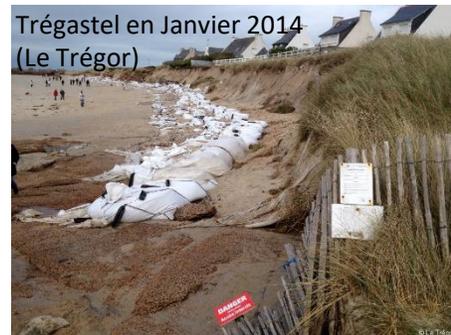
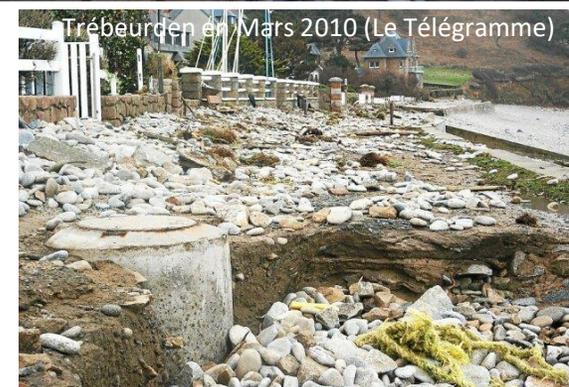
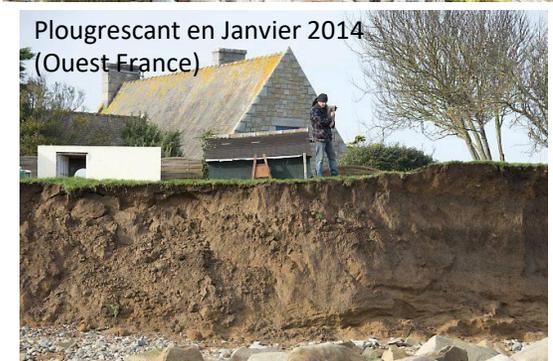
- Communes les plus impactées (Points d'impacts directs)

NB: Les points d'impact correspondent aux observations recensées, et non directement aux événements. Plusieurs points d'impacts peuvent donc correspondre au même événement, si les données d'observation sont suffisamment riches. Par exemple, une submersion sur une commune peut donner lieu à plusieurs points, selon les quartiers/rues/maisons inondés...
