# Haut Léon Communauté

# Atlas de la Géomorphologie du trait de côte en Bretagne

# Haut Léon Communauté – Géomorphologie du TdC

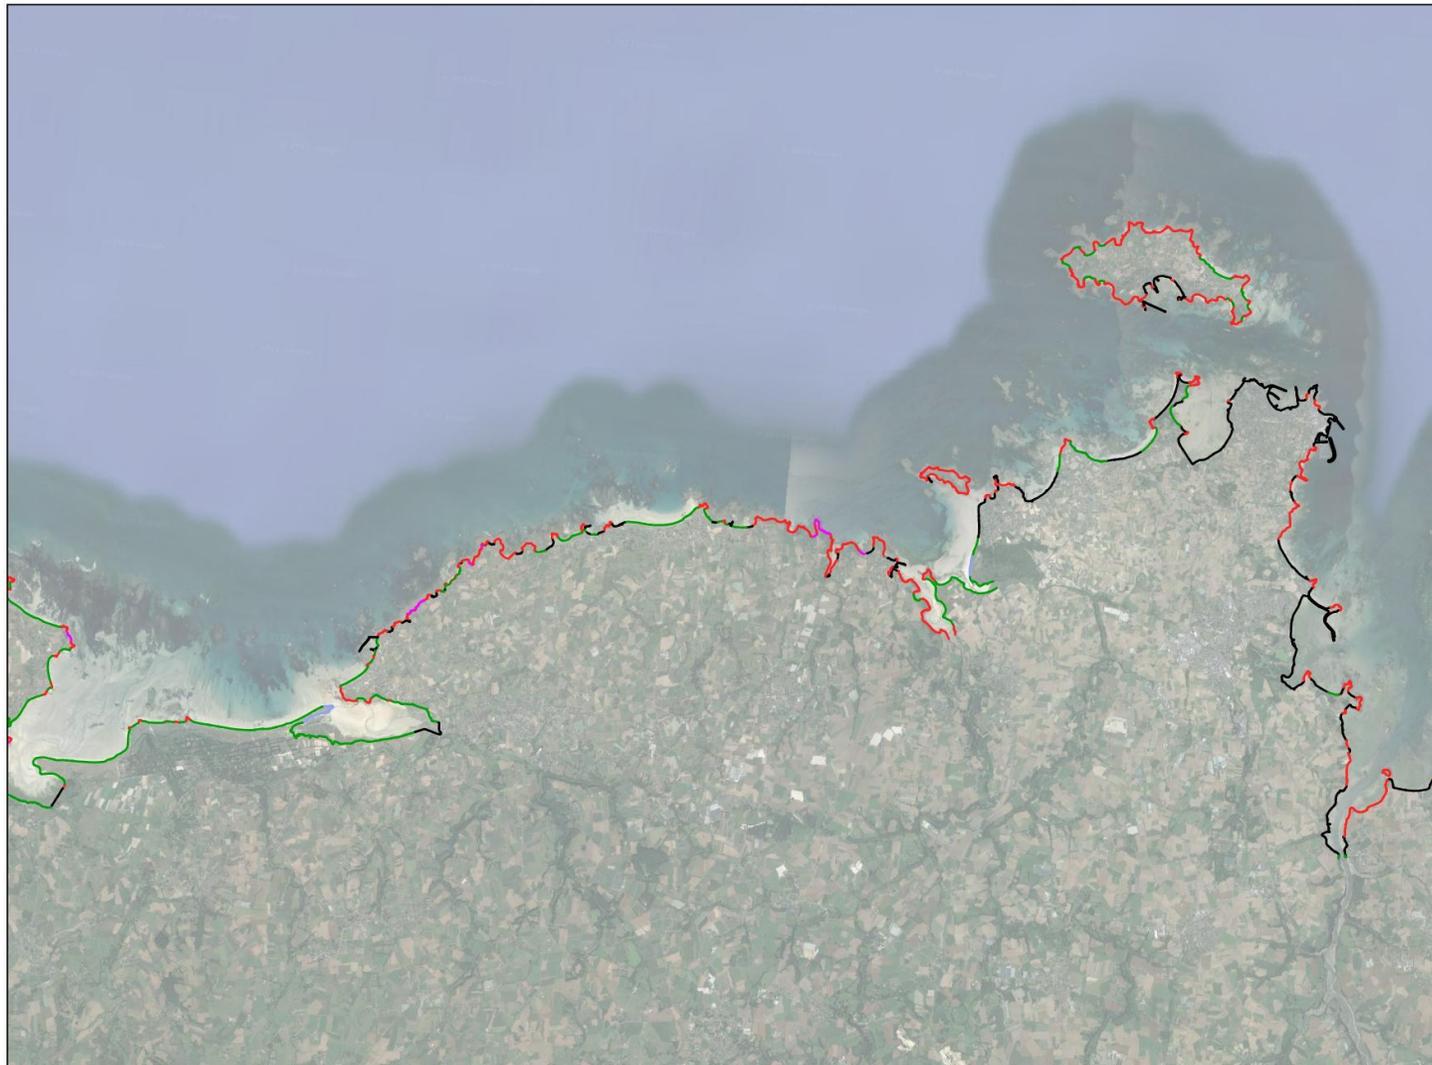
## Géomorphologie simplifiée

### Géomorphologie du trait de côte

- Côte à falaise
- Côte à falaise en érosion
- Côte d'accumulation
- Côte d'accumulation en érosion
- Côte artificielle
- Côte artificielle abimée

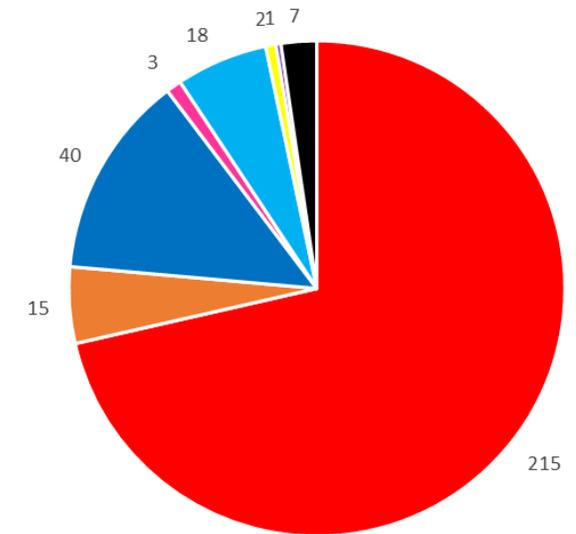
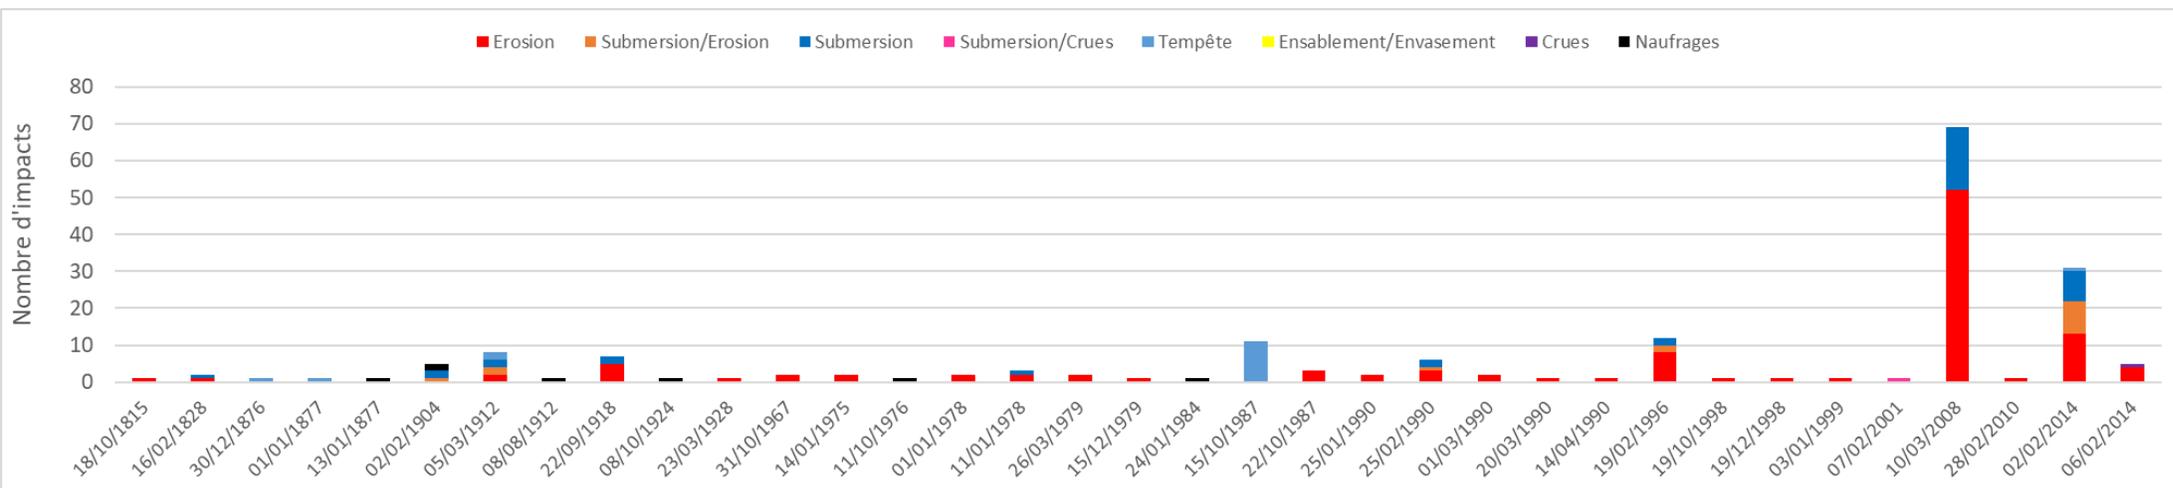
Impacts de tempêtes - HLC

- Environ 301 points correspondant à 35 événements de tempêtes (+8 événements datés seulement au mois et 30 seulement à l'année)
- 273 impacts directs (Erosion, Submersion...)

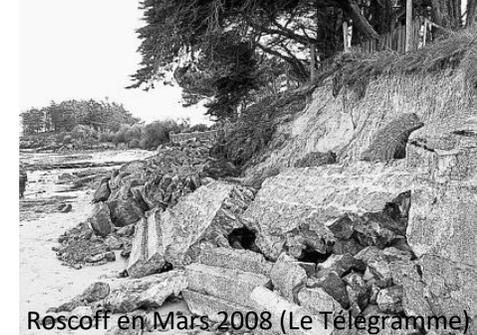
Roscoff en Mars 2008 (Le Télégramme)

- **10 Mars 2008** – Johanna (52 « Erosion », 17 « Submersion »): A **Cléder**, sur les plages de Kervaliou et des Amiets, la dune a reculé de 2-3m et les enrochements se sont affaissés, tandis que le sentier côtier localement creusé à Kervaliou et qu'aux Amiets la dune s'est effondrée sur 200m avec un recul de 6-8m; au niveau des dunes d'Ode an Deved, les enrochements se sont également affaissés, la dune est abimée et des murs de soutènement se sont écroulés; à Kerfissien, la dune s'est éboulée en 2 endroits et les ouvrages du port sont endommagés; à Groac'h Zu et Ker Porz Striz, les dunes se sont affaissées; A **Plouescat**, des terrains se sont effondrés à Porz ar Streat, la digue du port a été endommagée et la voirie a été inondée; à Porz Gwen, des murs et ouvrages ont été effondrés ou endommagés et des terrains et la voirie ont été inondés; à Mez Drean, des murs ont été démolis et la dune a reculé de 4m sur 12m de long; à Chistinou, des terrains et des bâtiments ont été inondés; à Poulfoen, les enrochements ont endommagés, ainsi qu'à Menfig avec un escalier détruit; à Porz Meur et Frouden, le trait de côte a reculé; A **Roscoff**, des submersions se sont produites Place Lacaze Duthiers, rue Amiral Reveillère, rue Victor Hugo et à la clinique de Kerlenna; les chaussées et trottoirs ont été abimés au niveau de la maison Marie Stuart, à l'Aber et à Roc'h Kroum, au niveau du boulevard Carnot, le mur brise-lames a été détérioré, ainsi que l'escalier de la jetée de Pen ar Vill; sur la plage de Penharidy, l'escalier a été dégradé et un mur de propriété effondré; A **Saint-Pol-de-Léon**, sur la plage de Kerigou et à la pointe Saint-Jean, les cordons dunaires ont été érodés et les enrochements ont glissé; au Sillon de Sainte-Anne, le couronnement de mur a été arraché sur 10m ainsi que le revêtement en enrobé sur 50m; Avenue de la Mer et grève du Man, des murs ont été affouillés et des enrobés abimés; A **Santec**, sur les plages du Pouldu, du Jugant et du Prat, les dunes ont glissé sur plus de 2 km avec ouverture d'une brèche et les enrochements se sont tassés, de même que sur la plage de la Roche, et sur la plage du Pouldu une parcelle cultivée a été inondée; sur les plages du Bilou et du Staol, les escaliers d'accès ont été détruits, de même que la cale du Staol; les dunes domaniales ont reculé, et des maisons ont été inondées de Théven à la Roche; à Sieck, la voie côtière s'est effondrée et une partie du môle a été détruite, tandis que le câble électrique reliant Sieck au continent a été remonté en surface; A **Sibiril**, des murs ont été détruits à Port-Neuf et à la pointe de Beg Tanguy; Sur l'**Île de Batz**, des parcelles ont été inondées sur une centaine de mètres dans le secteur du Roc'h.

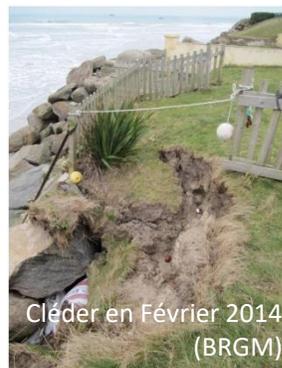
Cléder en Février 2014 (BRGM)

- **Hiver 2013-2014**, et notamment la tempête du 02/02 (19 « Erosion », 9 « Submersion/Erosion », 8 « Submersion »): A **Cléder**, le sentier cotier a été détruit sur pratiquement toute sa longueur et 3 hectares de dunes ont été perdues avec des dommages aux aménagements et certaines maisons menacées (Ode an Deved, plage des Amiets, Kerfissien, camping, Groc'h Zu, Kervaliou...); à Lavilo, l'émissaire a été fortement endommagé et une brèche de 4 m s'est formée dans la digue causant la submersion de la zone pavillonnaire; A **Plouescat**, plusieurs routes dont celle du Click et la RD30 ont vu se former des trous béants dans la chaussée; au Chistinou, une douzaine de maisons ont souffert (barrières cassées, murs écroulés, eau et boue à l'intérieur...); à Porz Gwen, l'accès au quai est fragilisé, le centre nautique a été inondé (baies vitrées brisées) et les plaques de bitume de son parking soulevées; à Pors-ar-Streat, un trou béant s'est formé dans la route et des tonnes de sables grossiers ont envahi la chaussée; A **Roscoff**, la dune de la point de Perharidy a reculé en plusieurs endroits formant une microfalaise; plusieurs bâtiments inondés, notamment place Lacaze-Duthiers (3 hôtels, 1 maison et 1 commerce : renforts arrachés, baies vitrées explosées, inondation à l'intérieur) et la clinique Kerlenna; A **Saint-Pol-de-Léon**, la route de la grève a été jonchée de galets, et la chaussée du Sillon de Sainte-Anne était recouverte d'algues, tandis que le restaurant à l'entrée du Sillon a subi des dommages; A **Santec**, la cale de Dossen a été brisée en 2; des brèches ont dû être ouverte pour laisser passer l'eau à la cale et aux sanitaires de Théven; l'îlot de Roc'h Kroum a été grignoté par l'érosion, qui a mis à jour et endommagé/détruit des sites archéologiques; Sur l'**Île de Batz**, la côte Nord a plus souffert qu'en 2008, avec des pans entiers de dunes effondrés, des champs inondés, des haies et des rochers arrachés; à Porz-ar-Raouenn, le cordon de galets a été endommagé, laissant la mer pénétrer et former une lagune; à Penn an Enez, le plan d'eau a tout bonnement disparu.

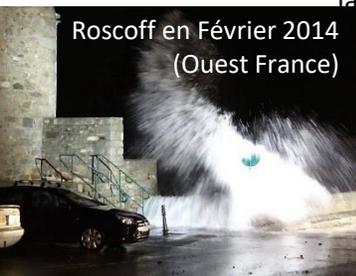
Roscoff en Février 2014 (Ouest France)

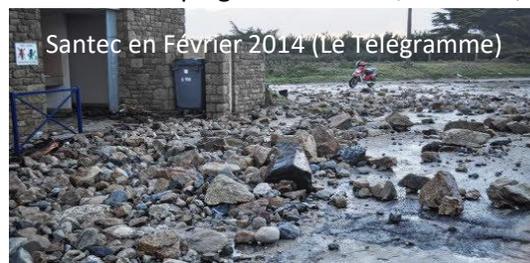
Santec en Février 2014 (Le Télégramme)

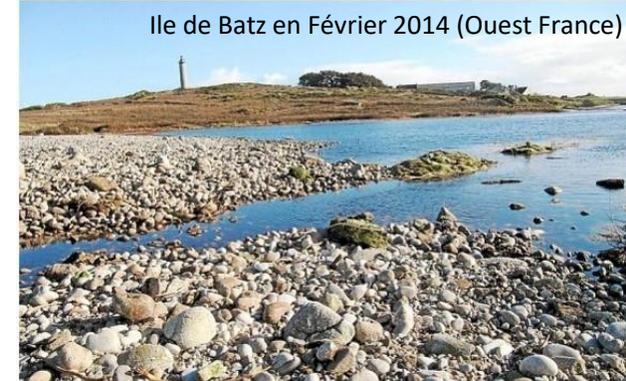
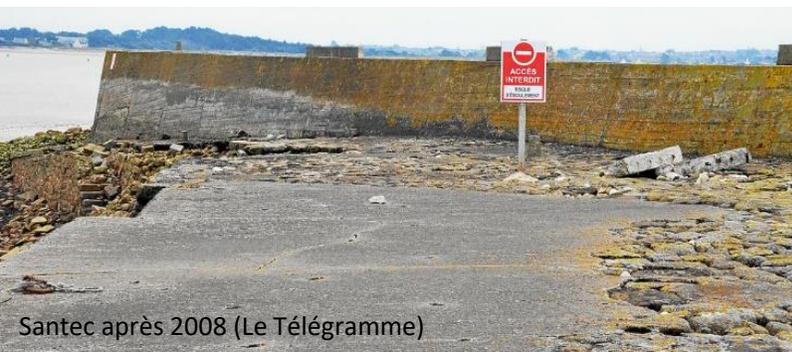
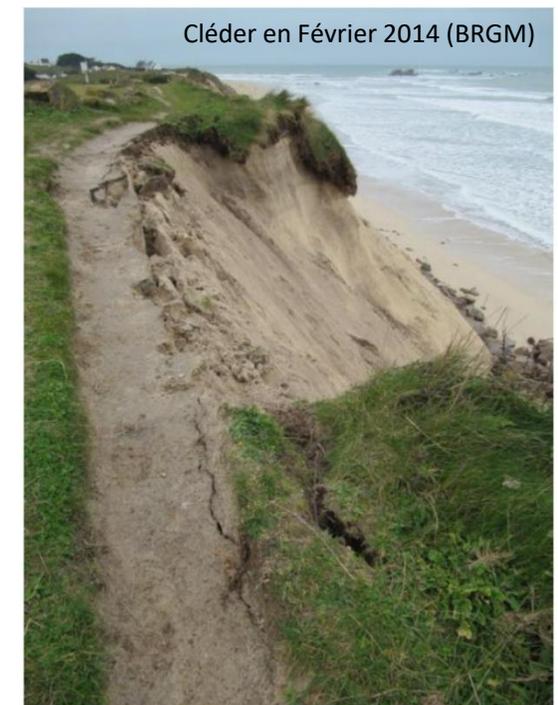
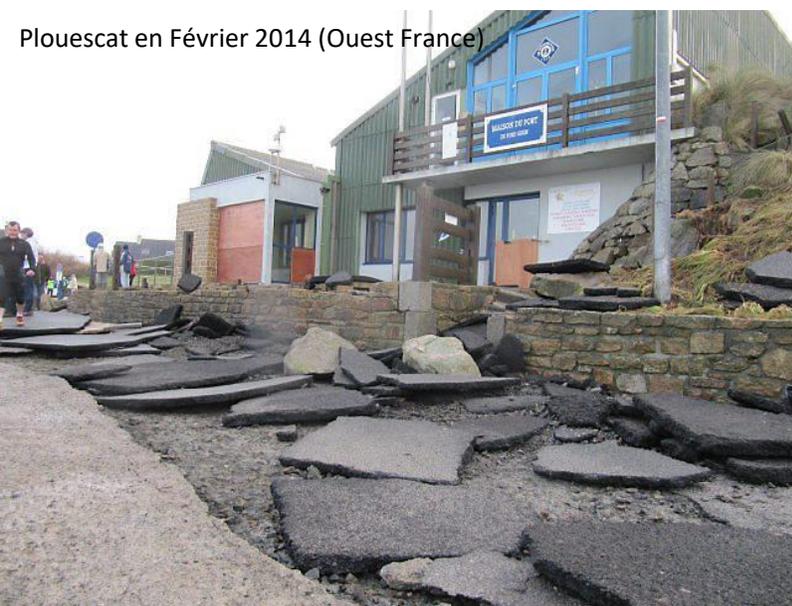
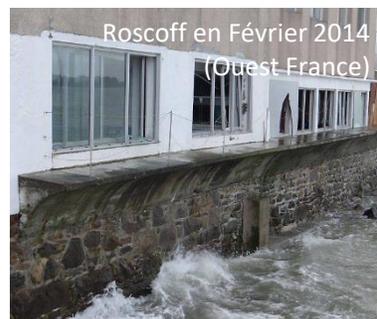
# Haut Léon Communauté- - Tempêtes

- Communes les plus impactées (Points d'impacts directs)

*NB: Les points d'impact correspondent aux observations recensées, et non directement aux événements. Plusieurs points d'impacts peuvent donc correspondre au même événement, si les données d'observation sont suffisamment riches. Par exemple, une submersion sur une commune peut donner lieu à plusieurs points, selon les quartiers/rues/maisons inondés...*
