# Dinan Agglomération

# Atlas de la Géomorphologie du trait de côte en Bretagne

# Dinan Agglo – Géomorphologie du TdC

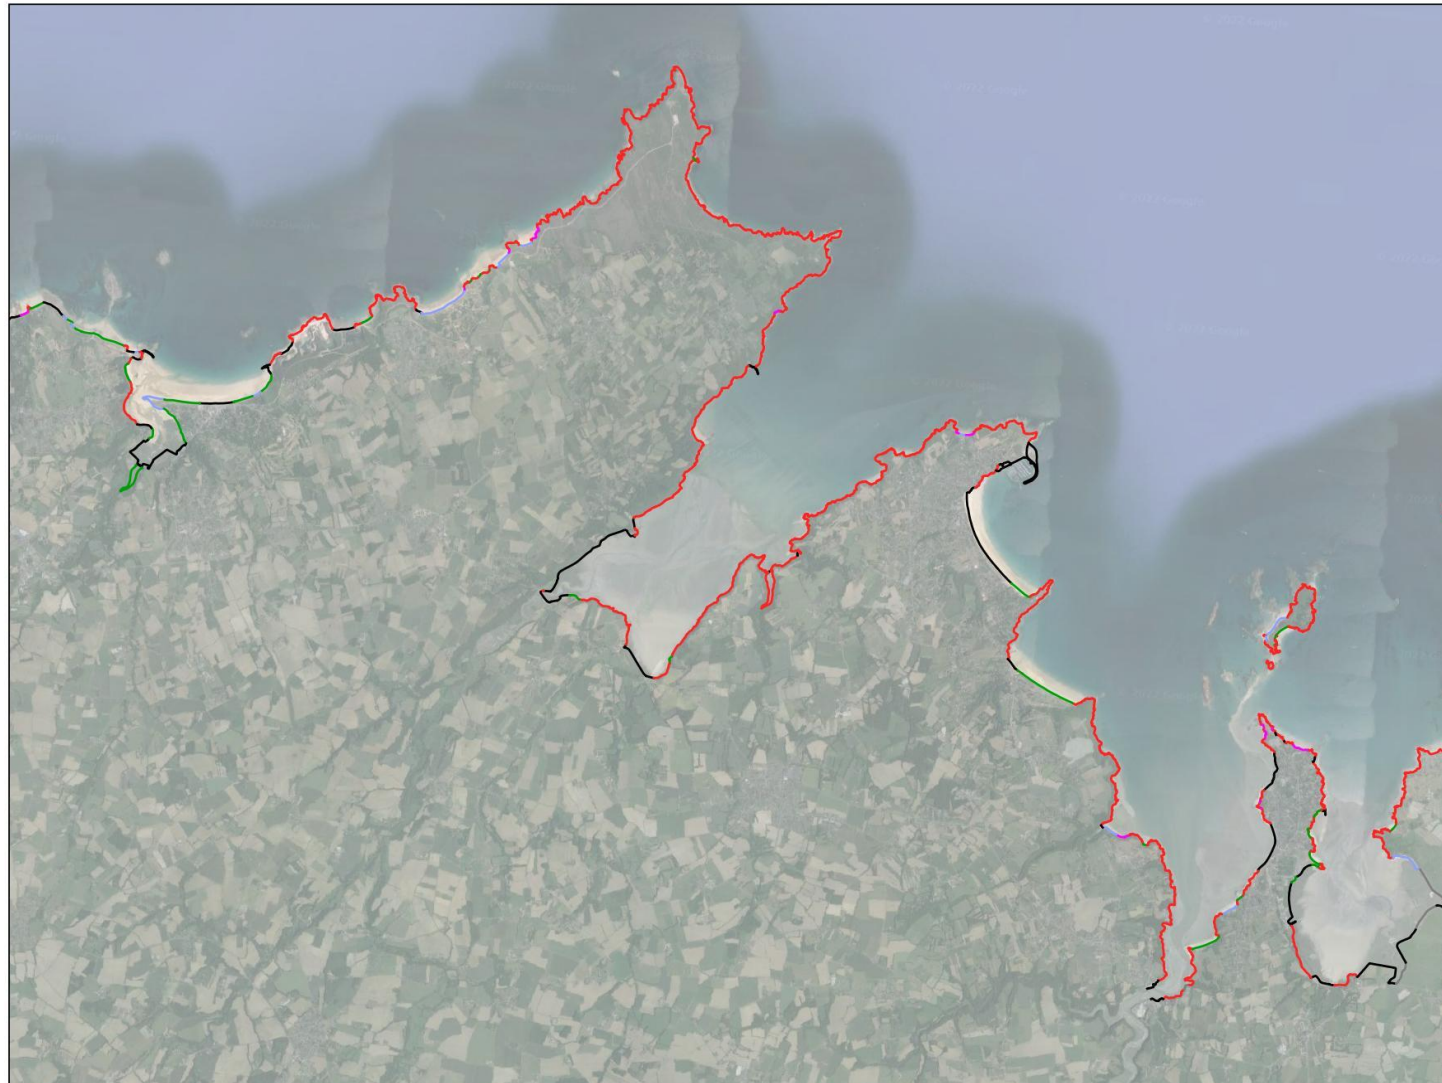
## Géomorphologie simplifiée

### Géomorphologie du trait de côte

- Côte à falaise
- Côte à falaise en érosion
- Côte d'accumulation
- Côte d'accumulation en érosion
- Côte artificielle
- Côte artificielle abimée

- Essentiellement des côtes rocheuses formant des falaises parfois très élevées (Cap Fréhel), entrecoupées d'estuaires formant de vastes baies (Baies de l'Arguenon et de la Fresnaye), une artificialisation localement importante dans la partie Est (Saint-Jacut-de-la-Mer, Saint-Cast-le-Guildo) et en fond de baies

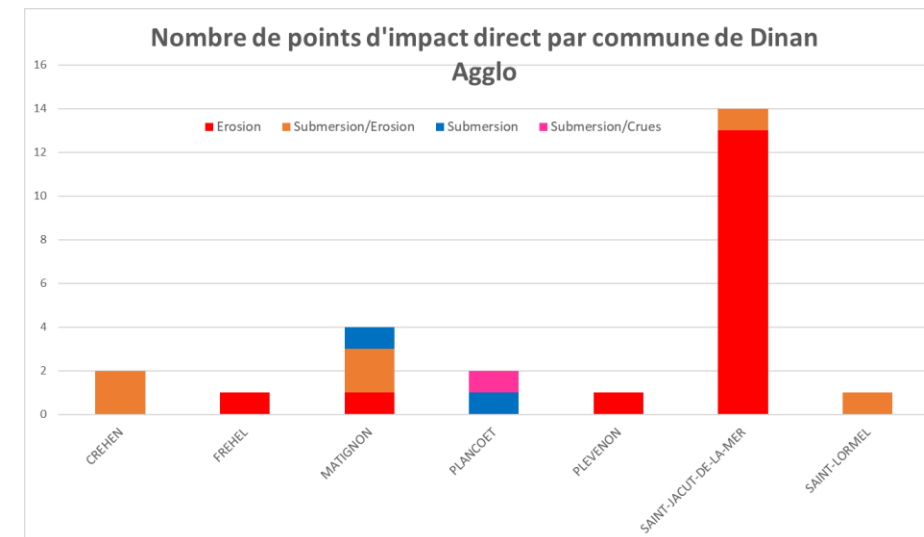
## • Communes les plus impactées (Points d'impacts directs)

NB: Les points d'impact correspondent aux observations recensées, et non directement aux événements.

Plusieurs points d'impacts peuvent donc correspondre au même événement, si les données d'observation sont suffisamment riches.
