# Leff Armor Communauté

# Atlas de la Géomorphologie du trait de côte en Bretagne

# LAC – Géomorphologie du TdC

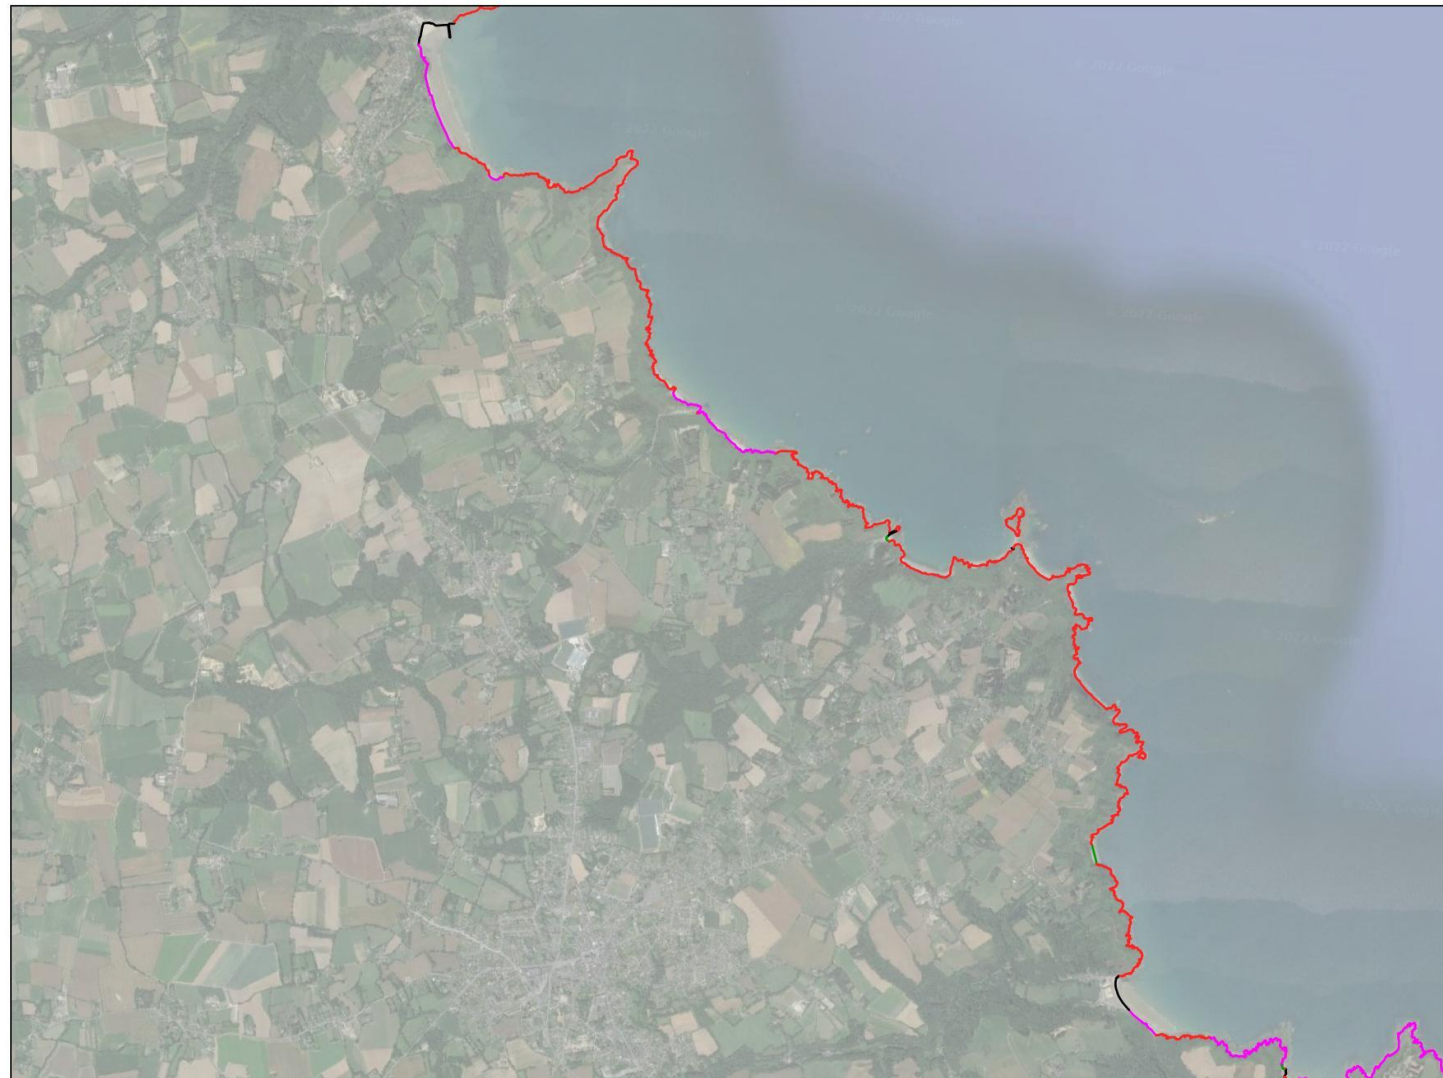
## Géomorphologie simplifiée

### Géomorphologie du trait de côte

- Côte à falaise
- Côte à falaise en érosion
- Côte d'accumulation
- Côte d'accumulation en érosion
- Côte artificielle
- Côte artificielle abimée

- Un littoral naturel limité à la commune de Plouha et marqué par d'importantes falaises rocheuses (les plus hautes de Bretagne)
- Chiffres clés:
  - 16,5 km de trait de côte caractérisés

- Soit au final sur les 16,5 km de trait de côte caractérisés:
    - 2,1 km en érosion (soit 12,7 % du littoral caractérisé)
    - 14,4 km stables (87,3 % du littoral caractérisé)
