Lamballe Terre et Mer

Atlas de la Géomorphologie du trait de côte en Bretagne

LTM – Géomorphologie du TdC

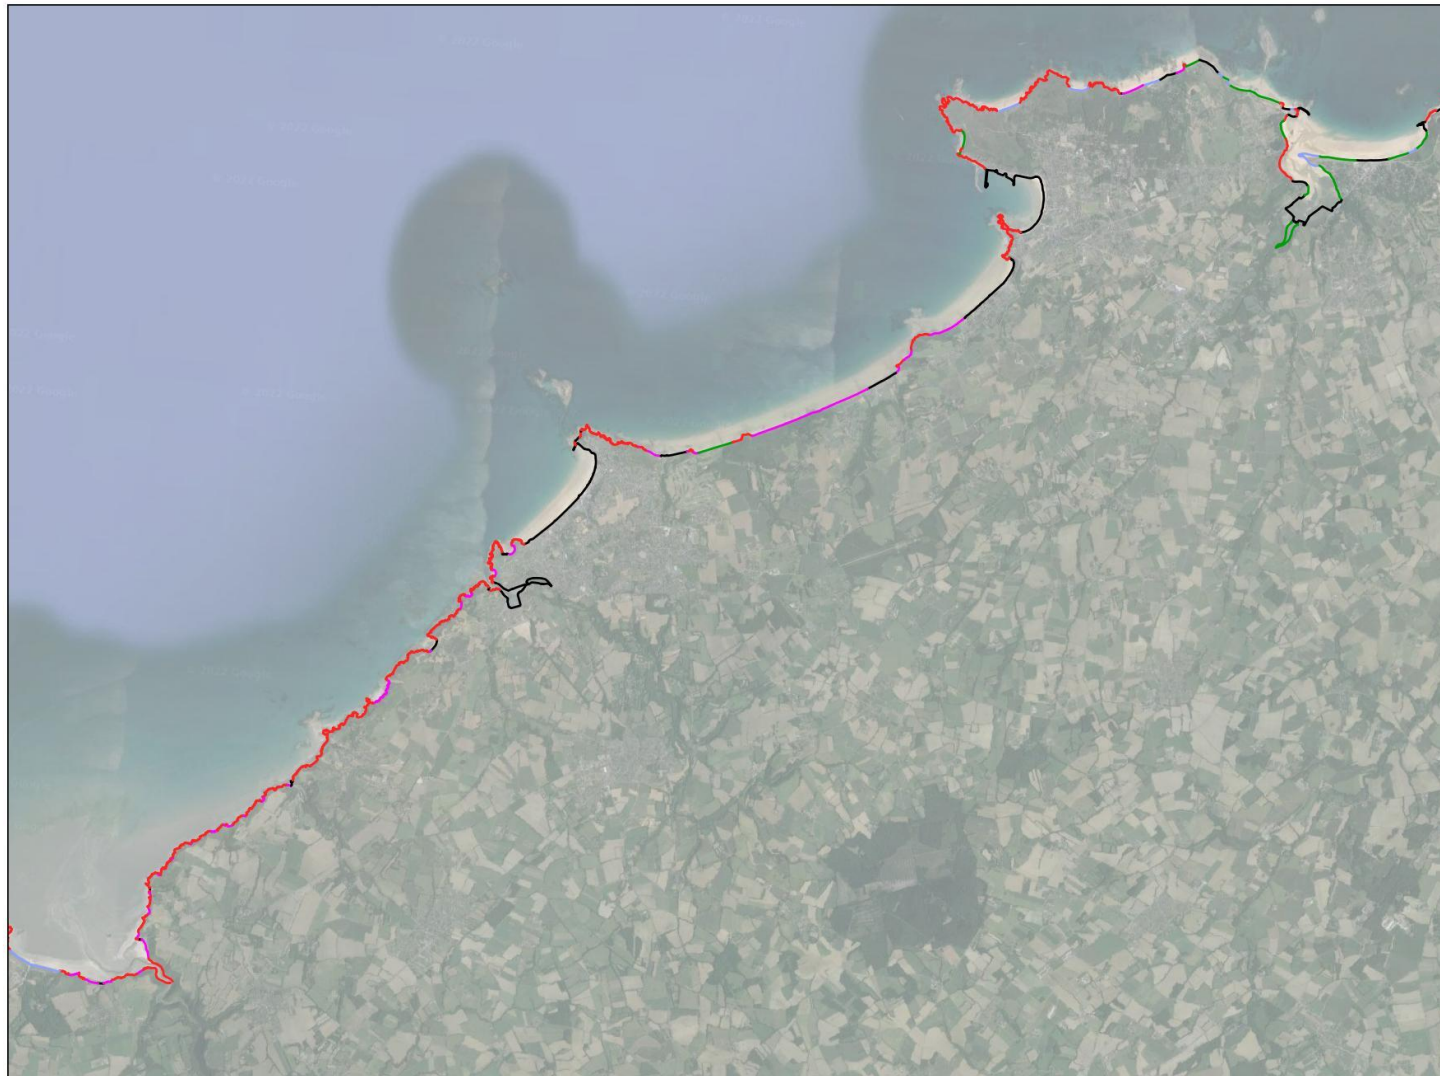
Géomorphologie simplifiée

Géomorphologie du trait de côte

- Côte à falaise
- Côte à falaise en érosion
- Côte d'accumulation
- Côte d'accumulation en érosion
- Côte artificielle
- Côte artificielle abimée

- Un littoral marqué par des falaises et les côtes artificialisées des zones urbanisées d'Erquy et Pléneuf-Val-André (ports et stations balnéaires)
- Chiffres clés:

- 52 km de trait de côte caractérisés
 - 13,3 km (25,6 %) de côtes artificialisées
 - Dont 0 km classés comme abimés (soit 0 % du littoral caractérisé)
 - 33,4 km (64,2 %) de côtes à falaises (*essentiellement des roches métamorphiques, des dépôts de pente, des roches granitiques et des roches de type grès armoricains*)

- Dont 2,5 km classés comme altérés (soit 4,8 % du littoral caractérisé)
 - Dont 6,3 km classés comme en érosion lors des visites terrain (soit 12,1 % du littoral caractérisé)

- 5,2 km (10 %) de côtes d'accumulation (*essentiellement des cordons de matériaux mixtes ou de galets et des cordons dunaires sableux*)
 - Dont 1,2 km classés comme en érosion lors des visites terrain (soit 2,3 % du littoral caractérisé)

- Soit au final sur les 52 km de trait de côte caractérisés:
 - 7,5 km en érosion (soit 14,4 % du littoral caractérisé)
 - 44,5 km stables (85,6 % du littoral caractérisé)

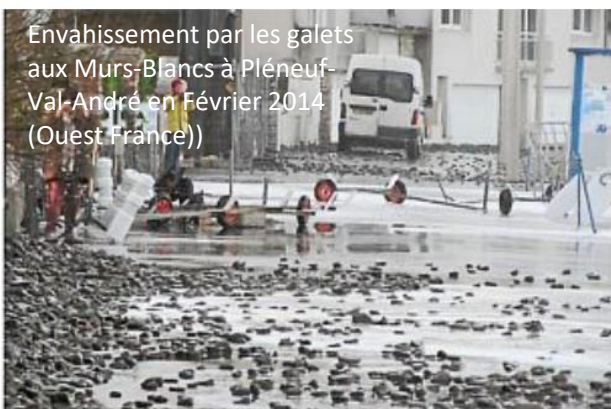
Envahissement par les galets aux Murs-Blancs à Pléneuf-Val-André en Février 2014 (Ouest France)

- Événements marquants:
 - **01 et 02 Février 2014** (2 « Erosion », 3 « Submersion/Erosion », 1 « Submersion »): A **Erquy**, route de Saint-Pabu fermée car couverte de galets, une partie de la cale de l'îlot Saint-Michel détruite et au nouveau port enrochement et route endommagés et couverts de sables et cailloux; A **Pléneuf-Val-André**, peu de dommages, mais quelques enrochements déplacés à la plage des Vallées, digue aux Murs-Blancs envahie par les galets et petits franchissements sur les quais du port).
