Communauté de Communes du Pays de Dol et de la Baie du Mont-Saint-Michel

Atlas de la Géomorphologie du trait de côte en Bretagne

CCPDBMSM – Géomorphologie du TdC

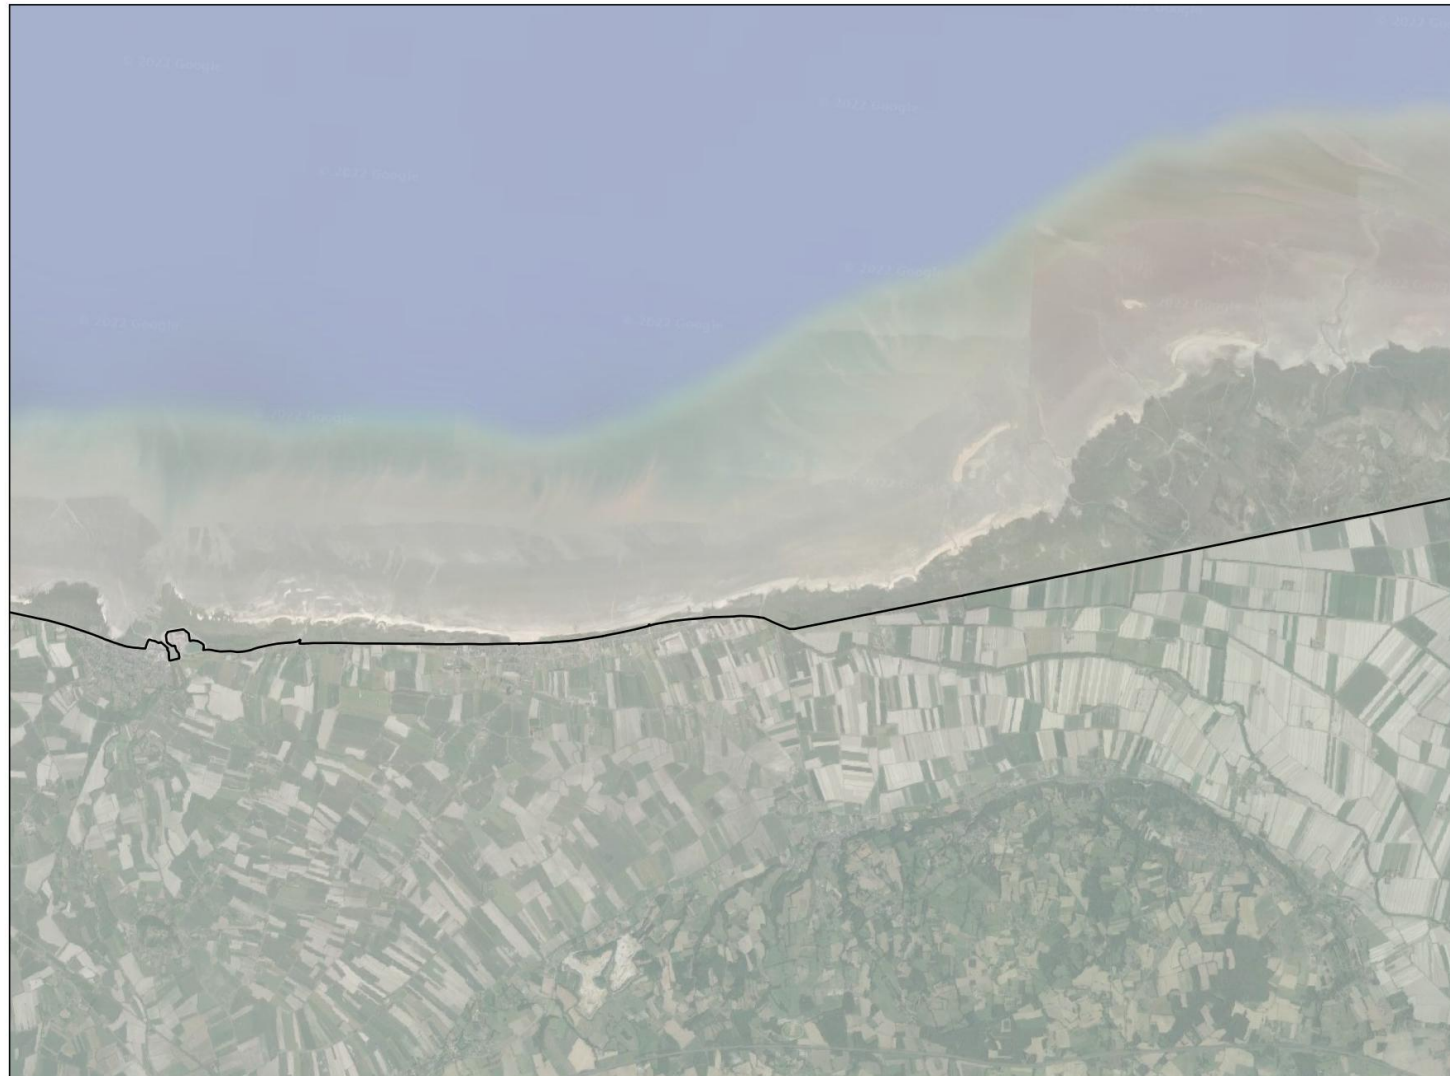
Géomorphologie simplifiée

- Exclusivement des côtes artificielles, représentées par les digues de la Baie du Mont-Saint-Michel protégeant un vaste polder essentiellement agricole et localement urbanisé en front de mer
- Chiffres clés:
 - 25,9 km de trait de côte caractérisés
 - 25,9 km (100,0 %) de côtes artificialisées
 - 0 km (0,0 %) de côtes à falaises (*essentiellement des roches métamorphiques*)
 - 0 km (0,0 %) de côtes d'accumulation (*essentiellement des cordons dunaires*)

- Côte à falaise
- Côte à falaise en érosion
- Côte d'accumulation
- Côte d'accumulation en érosion
- Côte artificielle
- Côte artificielle abimée

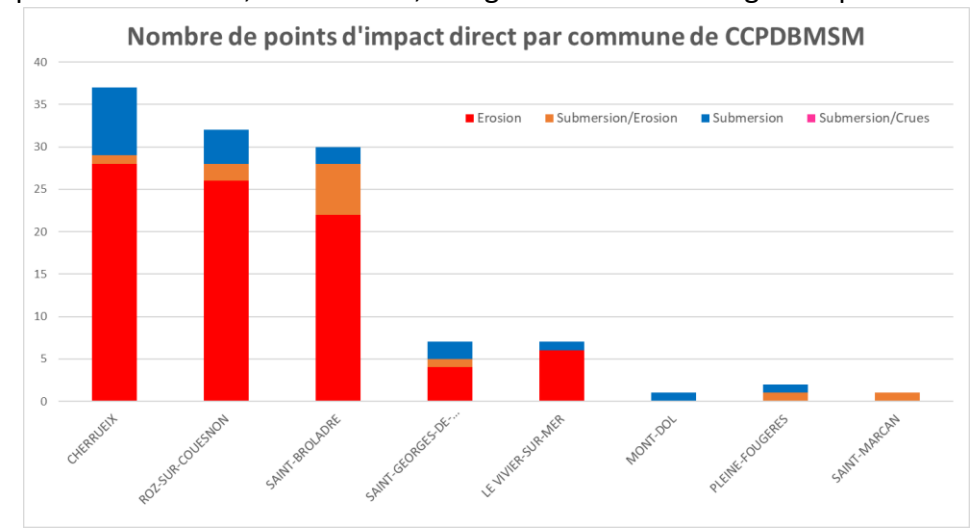
- Communes les plus impactées (Points d'impacts directs)

NB: Les points d'impact correspondent aux observations recensées, et non directement aux événements.

Plusieurs points d'impacts peuvent donc correspondre au même événement, si les données d'observation sont suffisamment riches.

Par exemple, une submersion sur une commune peut donner lieu à plusieurs points, selon les quartiers/rues/maisons inondés...
