Pays d'Iroise Communauté

Atlas de la Géomorphologie du trait de côte en Bretagne

PIC – Géomorphologie du TdC

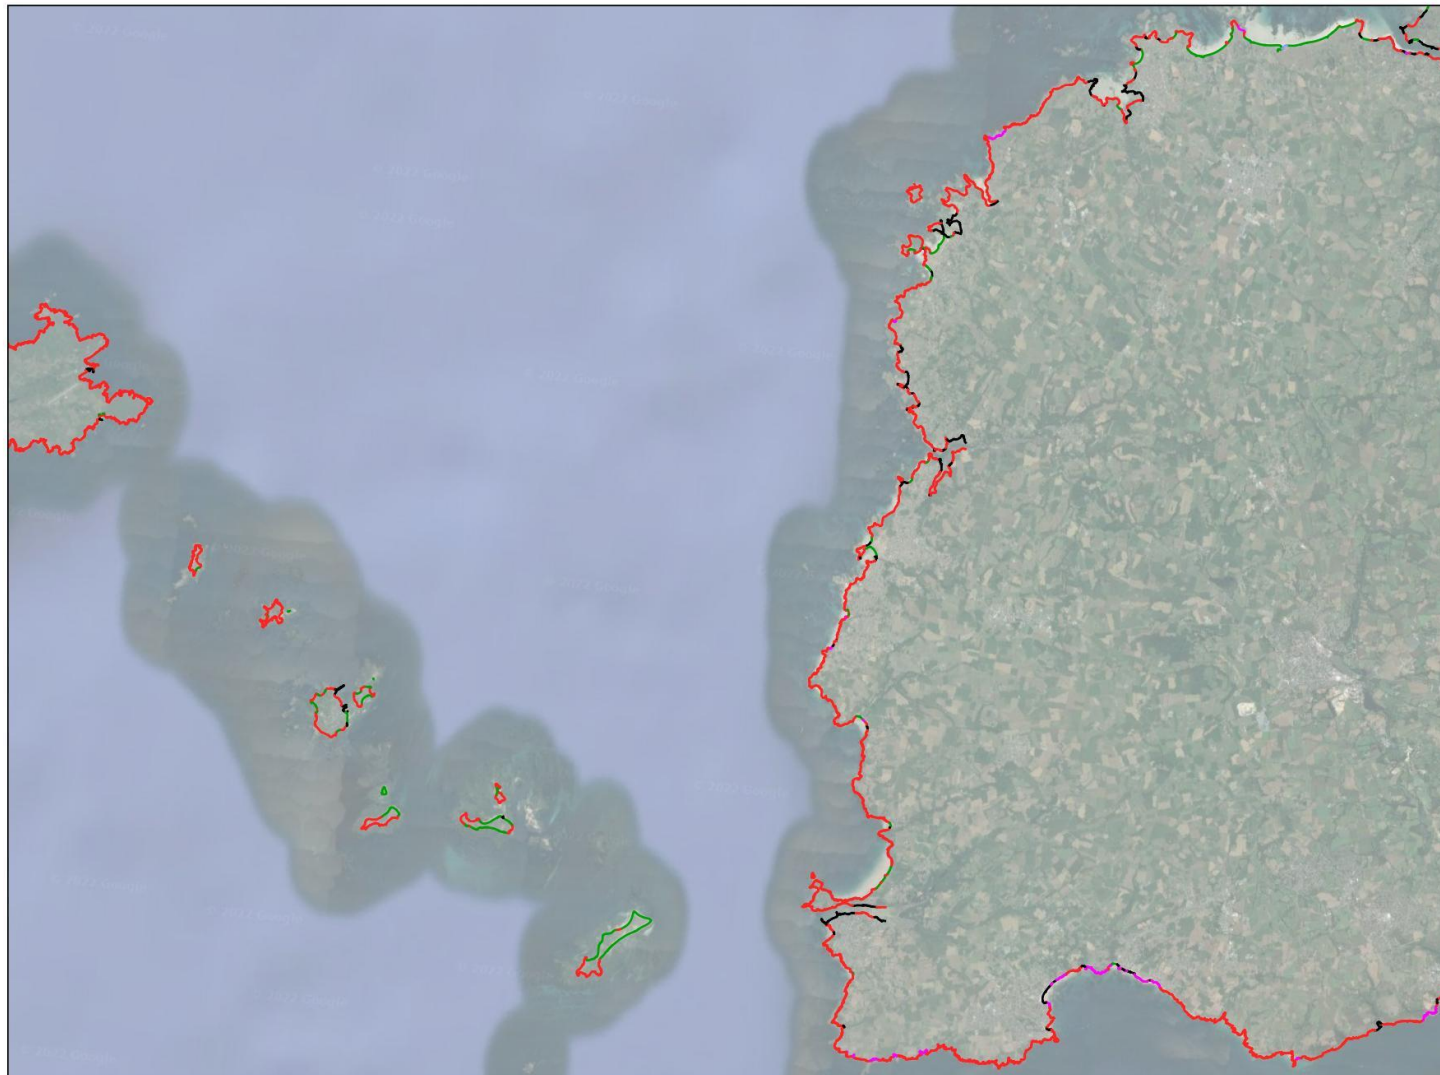
Géomorphologie simplifiée

Géomorphologie du trait de côte

- Côte à falaise
- Côte à falaise en érosion
- Côte d'accumulation
- Côte d'accumulation en érosion
- Côte artificielle
- Côte artificielle abimée

Les données SIG de l'atlas sont consultables et téléchargeables sur GéoBretagne (<https://geobretagne.fr/mapfishapp/map/4d1971c15588f73987b00343d1475975>). Ces données SIG contiennent plus d'informations que celles représentées sur les cartes (géologie de la côte, de l'arrière-trait-de-côte, de l'estran...)

- Un long littoral essentiellement marqué par des falaises rocheuses entrecoupées de quelques massifs dunaires et par la présence de l'archipel de Molène

- Chiffres clés:
 - 144,1 km de trait de côte caractérisés
 - 16 km (11,1 %) de côtes artificialisées
 - Dont 0 km classés comme abimés (soit 0 % du littoral caractérisé)

- 110,6 km (76,8 %) de côtes à falaises (*essentiellement des roches granitiques et des roches métamorphiques*)
 - Dont 24,8 km classés comme altérés (soit 17,2 % du littoral caractérisé)

- Dont 5,3 km classés comme en érosion lors des visites terrain (soit 3,7 % du littoral caractérisé)
 - 17,5 km (12,1 %) de côtes d'accumulation (*essentiellement des cordons dunaires sableux et des cordons de matériaux mixtes ou de galets*)

- Dont 0,17 km classés comme en érosion lors des visites terrain (soit 0,1 % du littoral caractérisé)
 - Soit au final sur les 144,1 km de trait de côte caractérisés:

- 5,4 km en érosion (soit 3,7 % du littoral caractérisé)
 - 138,7 km stables (96,3 % du littoral caractérisé)

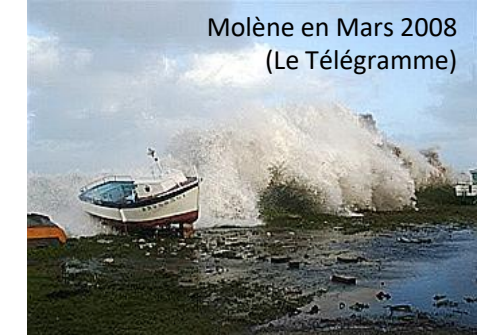
Molène en Mars 2008
(Le Télégramme)

- **10 Mars 2008** – Johanna (43 « Erosion », 6 « Submersion »): A **Ploudalmézeau**, les ouvrages du port de Portsall ont souffert (dans l'avant-port, un grand morceau du mur du terre-plein a été mis à bas ainsi que l'enrochement, la porte de l'abri du canot SNSM a éclaté, la chaussée pavée du secteur du môle autour de l'ancre de l'Amoco Cadiz a été détruite ainsi que le réseau d'éclairage public, des fissures et des affouillements se sont formés et des escaliers ont été détruits); dans le secteur de l'Aberic, des enrochements ont été détruits, ainsi que le muret du fond du port sur 20 m, du goémon et des détritiques ayant été projetés sur la route; à Porsguen, les enrochements se sont affaissés, et à Porscave la cale a été partiellement détruite; dans l'anse de Saint-Usven, la descente à la grève a été endommagée et un terrain s'est affaissé; à Port Geffroy et Kerdeniel, les descentes en béton ont été endommagées; à Tréompan et à Pors ar Vilin, les accès à la plage ont été détruits, ainsi que les ganivelles, et la dune a reculé jusqu'à 2-3 m; le massif dunaire du secteur du Carn est également dégradé; à Beg al Lann, un mur de soutènement a été détruit sur 10 m, et à Pen ar Pont les ganivelles ont été détruites; un garage a été inondé impasse du Dreizic; A **Landunvez**, la route d'accès et le terre-plein de la cale du port d'Argenton ont été détériorés; vers Témazan, la route d'accès a été détériorée, ainsi que les escaliers d'accès à la plage, tandis que le brise-lame a été détruit; sur la presqu'île du Vivier, la route d'accès et sa protection en enrochements ont été endommagés et une habitation a été inondée; à Kerlagen et Kerhoazoc, les dunes ont été fortement endommagées sur respectivement 400 m et 100 m; A **Porspoder**, le sentier littoral a été dégradé sur toute la côte avec une interruption sur 50 m; à Coateozen, le mur de soutènement maçonné de Pors Meur a été détruit sur 7-8 m, et le muret de la cale a été détérioré sur quelques mètres; la route d'accès à la presqu'île Saint-Laurent a été endommagée, et vers Melon le muret de protection de la RD27 a été détruit sur une dizaine de mètres; Au **Conquet**, les îles de l'archipel de Molène ont souffert: la cale de Quemenes a été abîmée, et des restes humains ont été découverts au Sud-Est de l'île dans une dune érodée par le vent; sur l'îlot Ledenez Vian Kemenez, face à Quemenes, l'érosion a mis à jour une tombe néolithique; sur l'île Bannec, un bloc de roche de 40 tonnes a été déplacé, et l'île Beniguet a été submergée; Sur l'île **Molène**, dans le secteur de Penn an Ero, une douzaine d'habitations ont été inondées, ainsi que l'Espace Molène Multimédia (sur 40 cm) et la voirie, mais aussi la gare maritime; la digue Notre-Dame-du-Bon-Retour a été endommagée et des enrochements de la grand digue et du port affaissés; la tourelle maçonnée Bazou Real, à l'entrée du port, a été balayée.

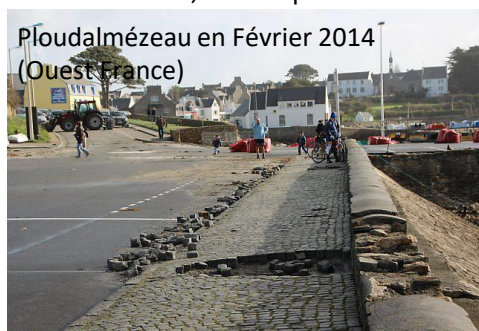
Ploudalmézeau en Février 2014
(Ouest France)

- **Hiver 2013-2014**, et notamment la tempête du 02/02 (16 « Erosion », 5 « Submersion/Erosion », 7 « Submersion »): A **Ploudalmézeau**, à Portsall, 4 m de parapet du môle carré ont été arrachés le 02/01, puis les tempêtes de Février ont amplifié les désordres (pavés enlevés, sol effondré, fissures et jointoiments défailants dans le môle et dans le môle carré, diverses cavités dans les 2 moles...), tandis que l'ancre de l'Amoco Cadiz a été submergée le 02/02 et que l'enrochement près de l'ancienne cale du bateau de sauvetage a été endommagé; sur la plage de Kerdeniel, les portes du hangar à bateau ont explosé; l'érosion des dunes est très importante le 02/02 (plage de Tréompan, où la petite rivière a du être désensablée, et Pors ar Vilin Vraz, où même les sacs de sable qui consolidaient la dune ont disparu); Au **Conquet**, la digue de Sainte-Barbe a perdu quelques mètres de parapet et son garde-fou le 02/02, puis a subi une brèche le 05/02, tandis que le quai du Drellach a subi des dégâts structurels; la station de relevage du Bilou a été submergée; à Quemenes, selon les occupants, l'érosion en une marée le 02/02 représente l'équivalent de 30 ans d'érosion normale; la tourelle Men ar Roued, dans la passe du Grand C'hromm de l'archipel de Molène, a été littéralement couchée par l'assaut des déferlantes; A **Landunvez**, de la plage de Trémazan à celle du Château, les vagues ont submergé le mur et la route, et la dune de la plage du Château a été érodée et les accès et aménagements endommagés; Sur l'île **Molène**, des quartiers ont été inondés; A **Locmaria-Plouzané** et à **Plougonvelin**, au niveau de la cale de Posmilin, la dune a reculé de plusieurs mètres dans la nuit du 04-05/02, la prairie arrière submergée, la cale endommagée; A **Plougonvelin**, au Trez Hir, les vagues déferlaient le 04/01 sur le boulevard de la Mer et ont dressé 2 véhicules contre un mur, tandis que 100 m³ de sable ont dû être enlevés de la rue Henri Gourmelen et qu'à Bertheaume les râteliers à annexes ont été chamboulés par les vagues; A **Porspoder**, il y a eu des dégâts sur toute la côte le 02/02, notamment au niveau de Melon ou la RD était submergée par les vagues déposant sable, goémon et galets, un mur-digue s'est effondré sur 6 m et plusieurs maisons ont été inondées; la cale de Keradraon, déjà abîmée en Janvier (sous-cavage menaçant de passer sous la route, tandis que le mur de soutien de l'ancien GR34 continue de s'effondrer par en-dessous) laisse apparaître un gros trou dans la descente et sur le côté.

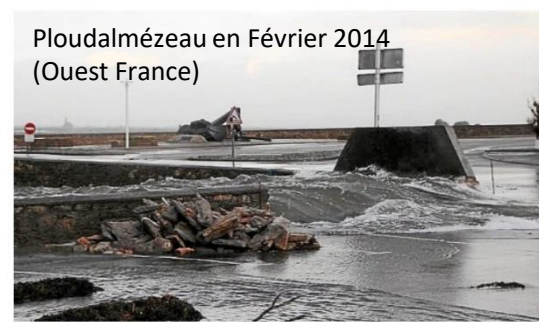
Ploudalmézeau en Février 2014
(Ouest France)

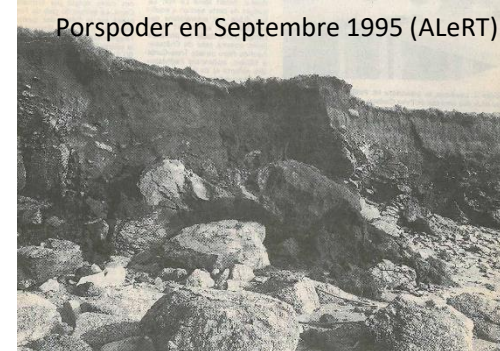
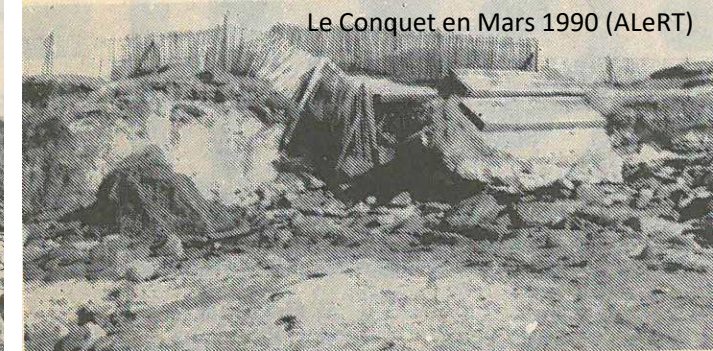
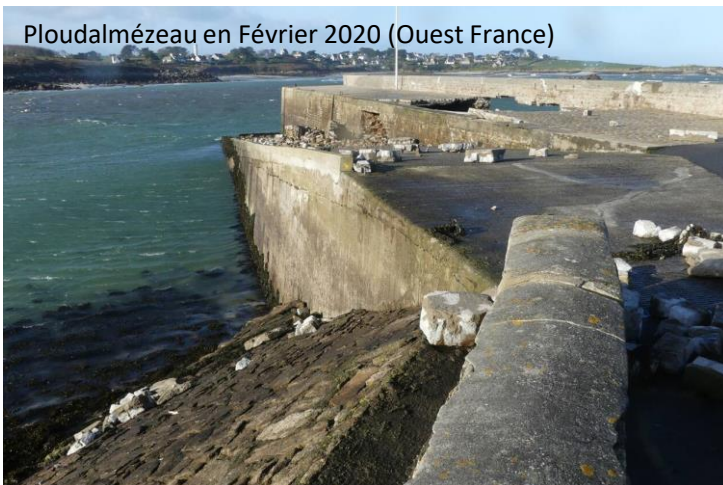
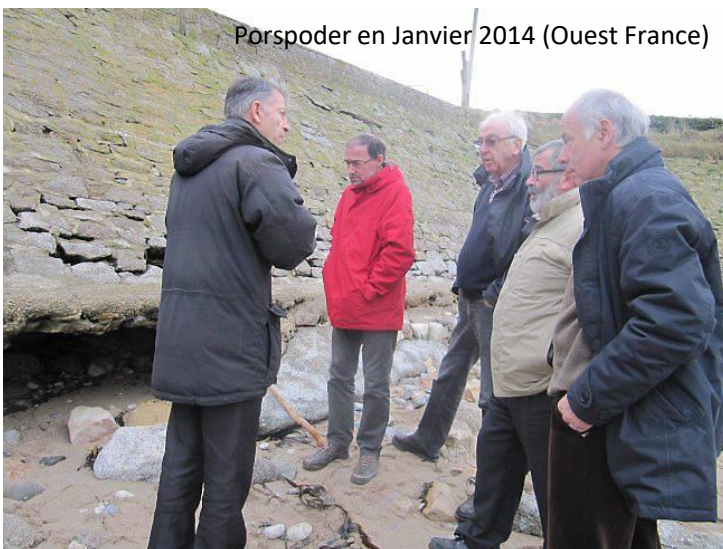
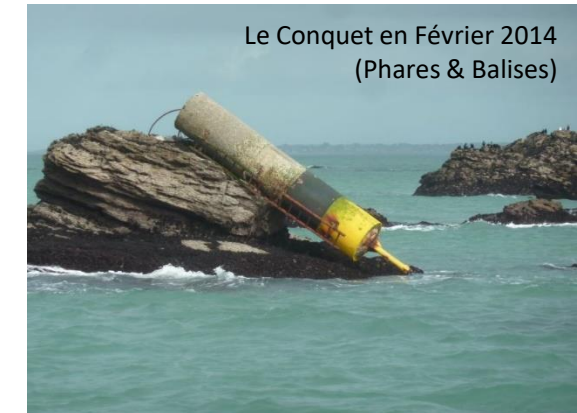
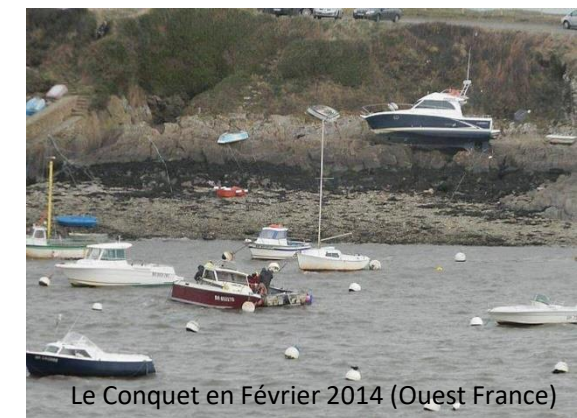
- Communes les plus impactées (Points d'impacts directs)

NB: Les points d'impact correspondent aux observations recensées, et non directement aux événements. Plusieurs points d'impacts peuvent donc correspondre au même événement, si les données d'observation sont suffisamment riches. Par exemple, une submersion sur une commune peut donner lieu à plusieurs points, selon les quartiers/rues/maisons inondés...
