# Brest Métropole

# Atlas de la Géomorphologie du trait de côte en Bretagne

# Brest Métropole – Géomorphologie du TdC

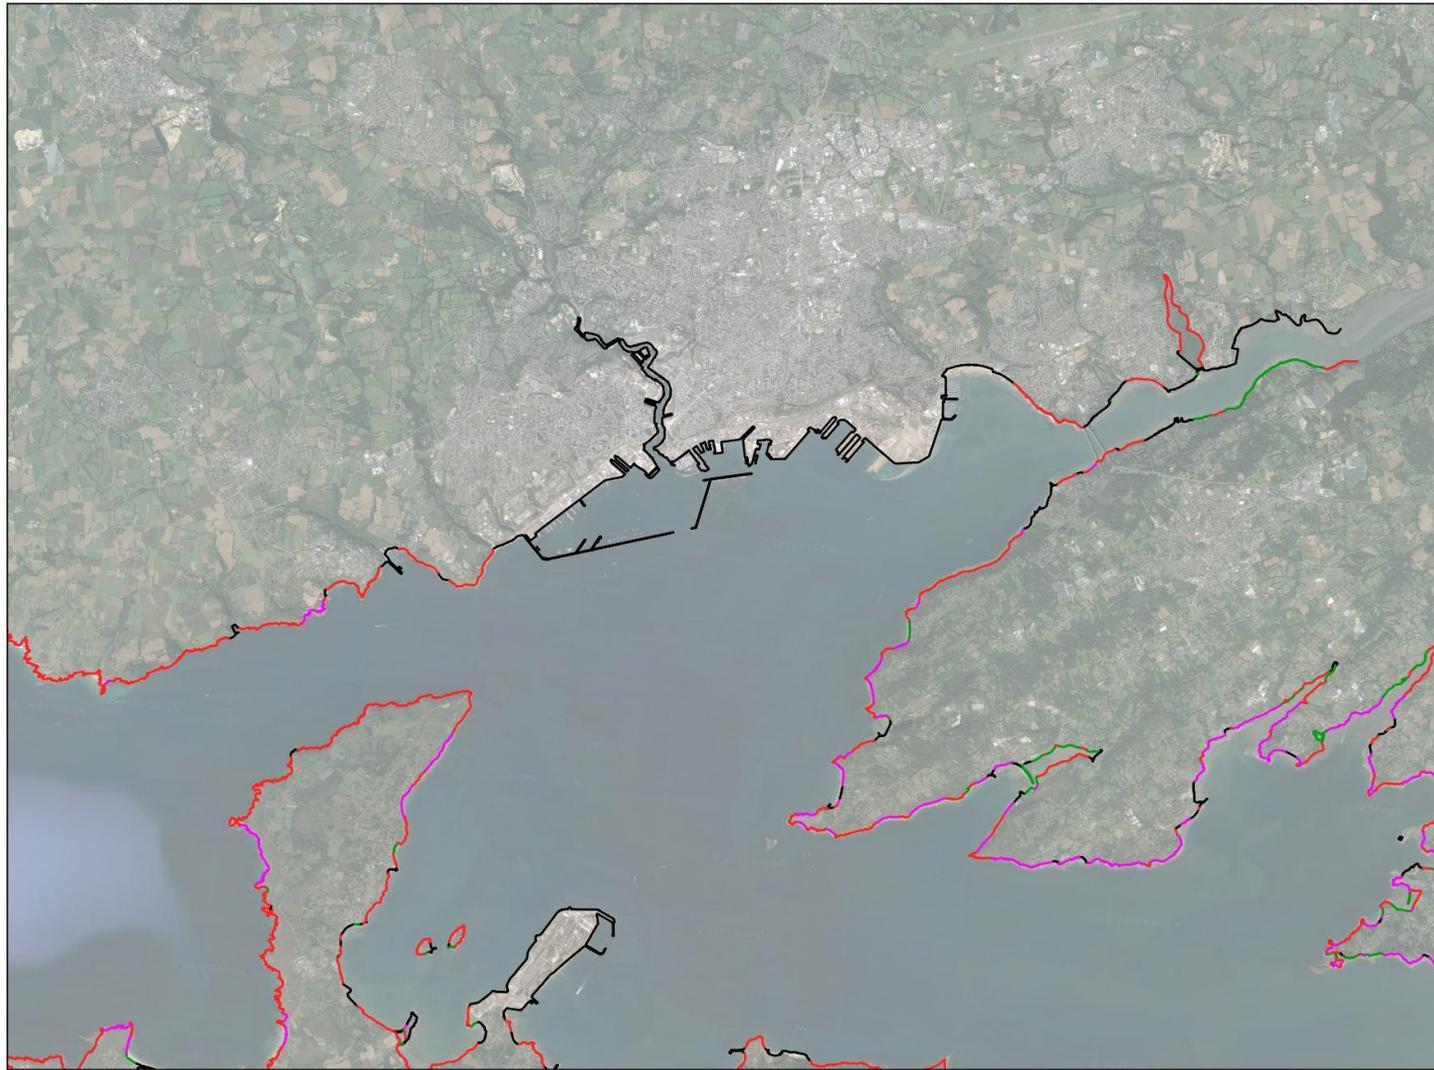
## Géomorphologie simplifiée

### Géomorphologie du trait de côte

- Côte à falaise
- Côte à falaise en érosion
- Côte d'accumulation
- Côte d'accumulation en érosion
- Côte artificielle
- Côte artificielle abimée

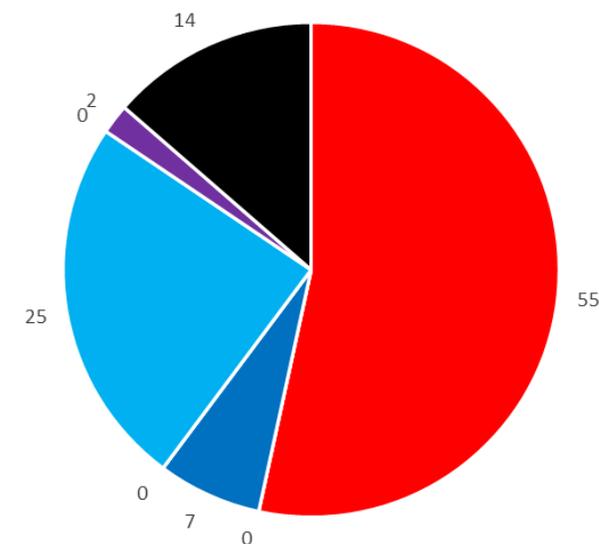
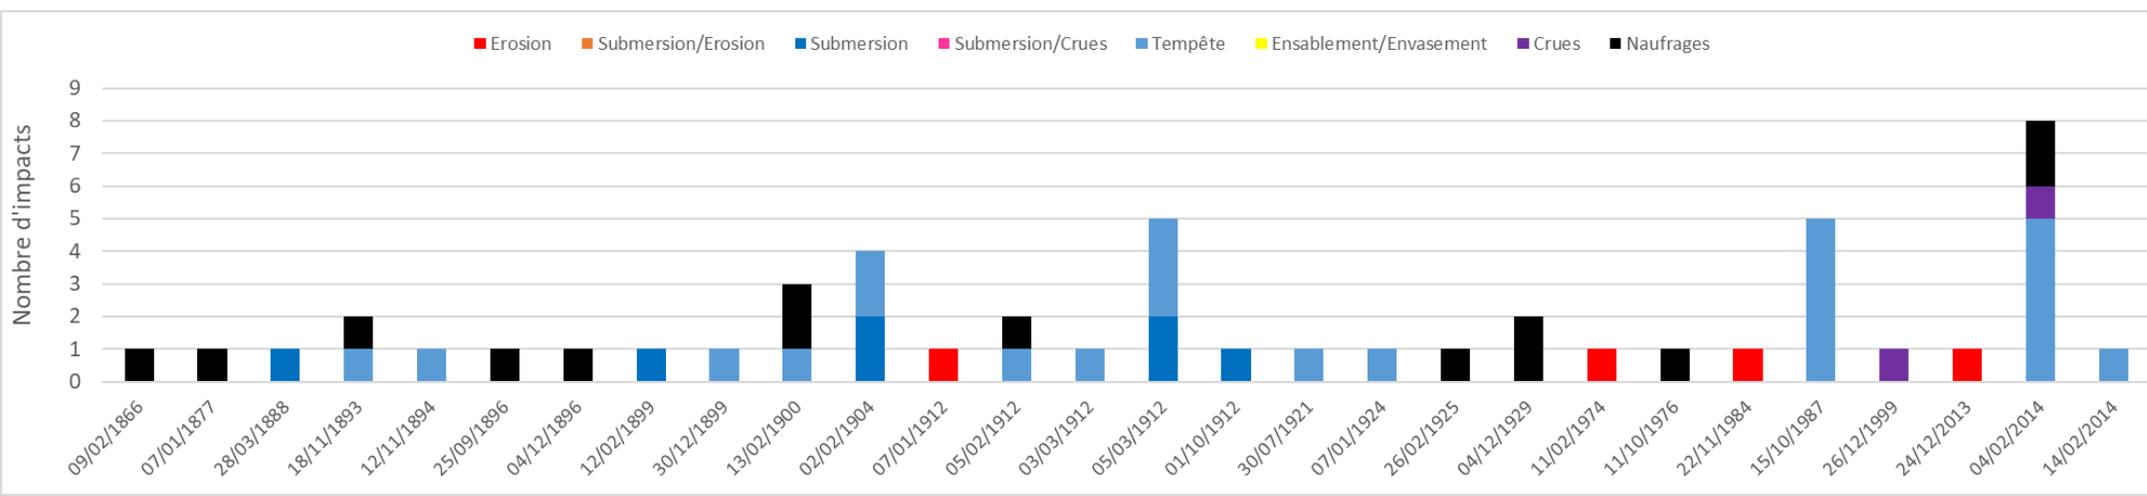
Impacts de tempêtes - Brest Métropole

- Environ 103 points correspondant à 28 événements de tempêtes (+4 événements datés seulement au mois et 7 seulement à l'année)
- 62 impacts directs (Erosion, Submersion...)

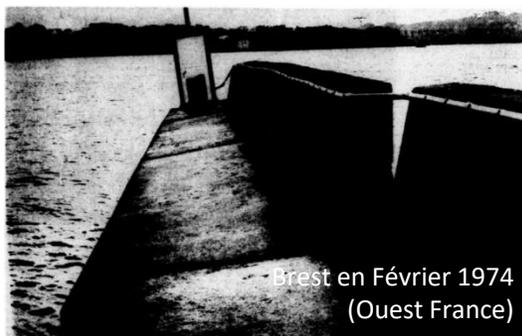
Brest en Février 1974  
(Ouest France)

Brèche dans la  
digue du port de  
plaisance à Brest  
en Février 1974  
(Ouest France)

- **11 Février 1974** (1 « *Erosion* »): A **Brest**, des dégâts difficilement réparables se sont produits à la digue du port de plaisance: travaillée sur toute sa longueur, elle prend une gîte de plus de 10% à son extrémité. A une trentaine de mètres de l'extrémité, une faille en V a été pratiquée.
