Communauté de Communes du Pays des Abers

Atlas de la Géomorphologie du trait de côte en Bretagne

CCPA – Géomorphologie du TdC

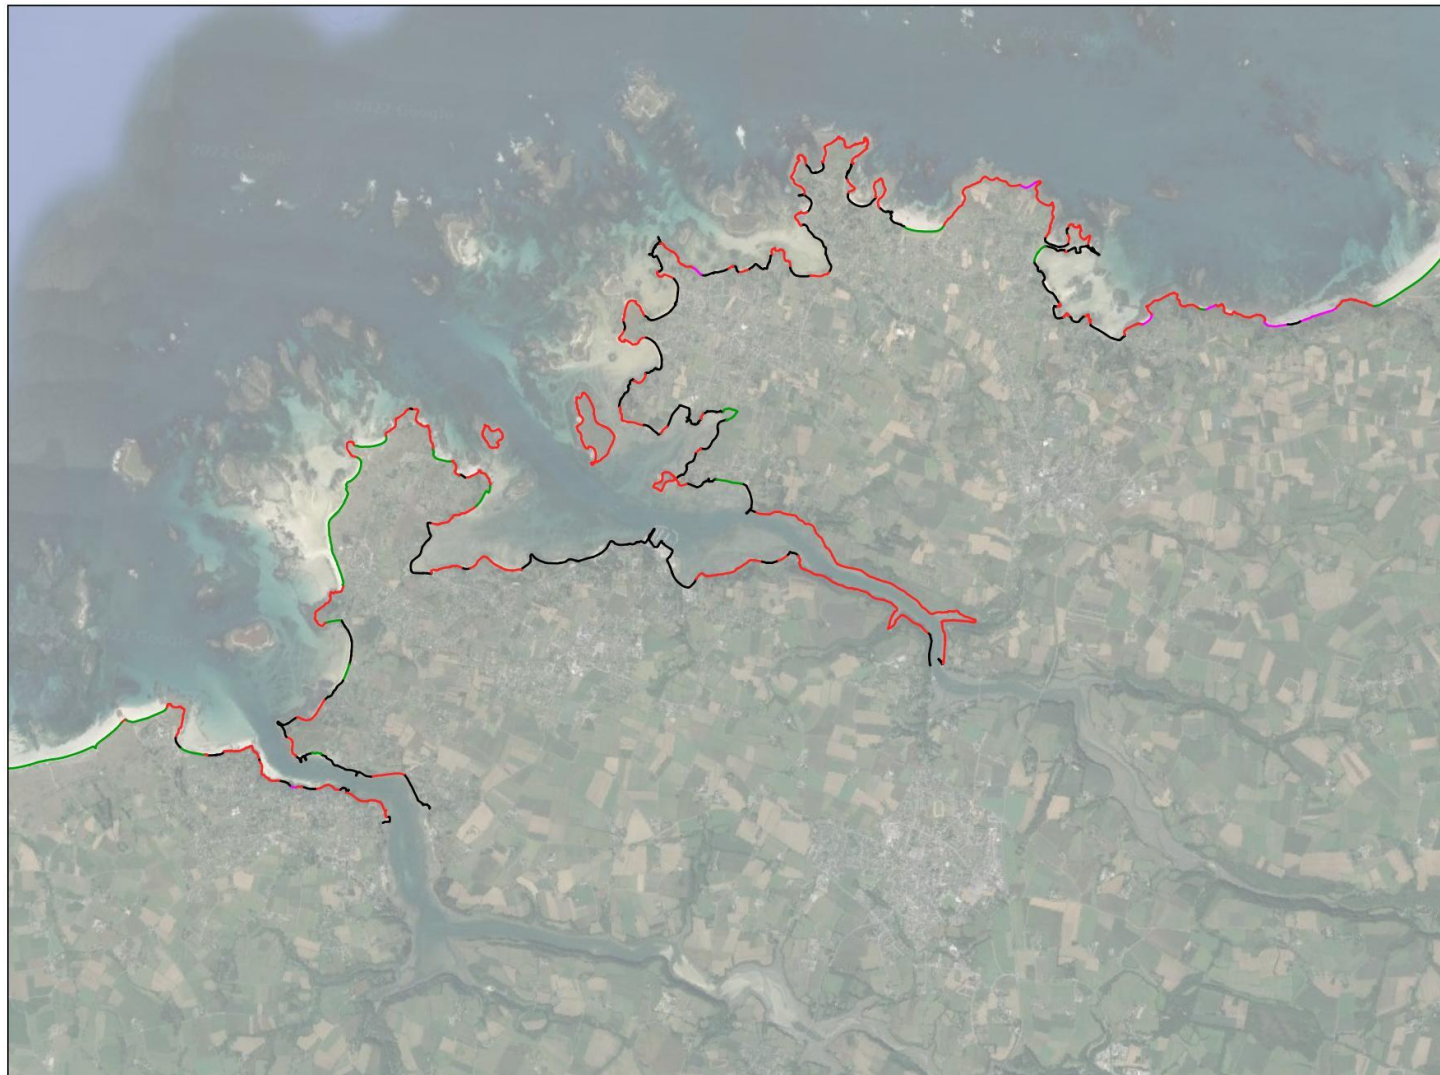
Géomorphologie simplifiée

Géomorphologie du trait de côte

- Côte à falaise
- Côte à falaise en érosion
- Côte d'accumulation
- Côte d'accumulation en érosion
- Côte artificielle
- Côte artificielle abimée

- Un littoral essentiellement marqué par des falaises et profondément entaillé par les abers Wrac'h et Benoit, et des massifs dunaires vers l'Ouest
- Chiffres clés:

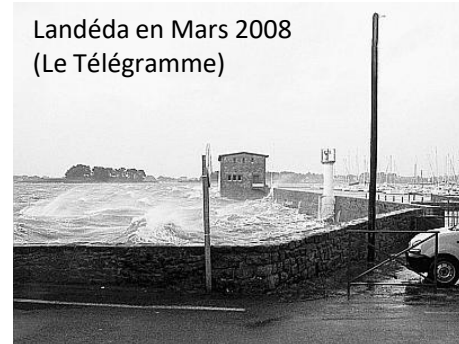
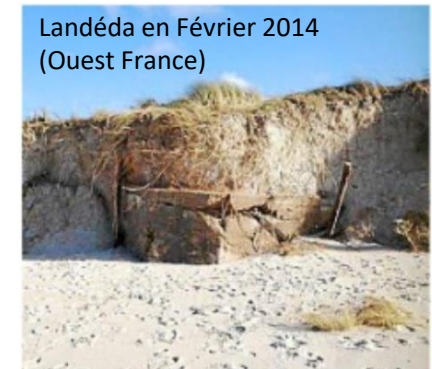
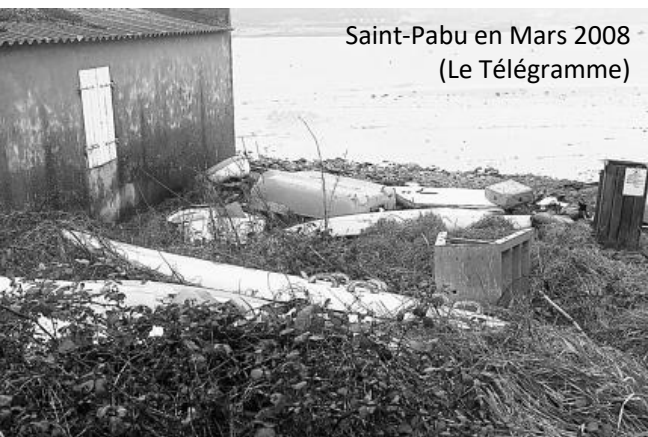
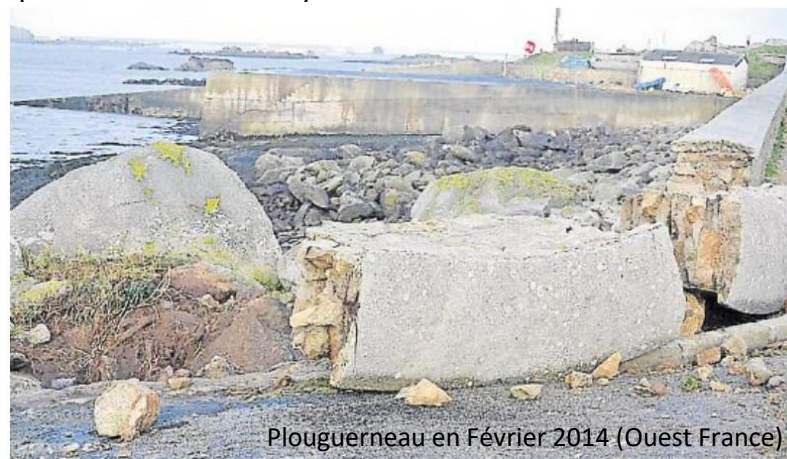
- **10 Mars 2008** – Johanna (2 « Erosion », 3 « Submersion »): A **Plouguerneau**, le trait de côte s'est érodé à la Grève Blanche – Saint-Michel (1 à 2 m), au Reun et à Porsguen; les enrochements ont été endommagés à Créac'h an Avel, Kerlerdut, l'île Wrac'h, Porsguen et Porz Grac'h; les descentes de grève du Coréjou, de Porsguen, du Castel Ac'h et du Vougo ont été endommagées; à Perroz, une digue en pierres maçonnées s'est éboulée, tandis qu'au Coréjou et au Catel Ac'h des fissures et des déjoints sont apparus sur les digues; les exploitations ostréicoles du Bilou et de la baie de Saint-Cava ont subi des dégradations; A **Landéda**, les vagues explosaient par-dessus le mur de l'abbaye des Anges et le mole du port de l'Aber Wrac'h; les dunes se sont érodées en entraînant des effondrements de sentier côtier au Broennou (sur 1,2 km) et à la pointe de Penn Enez (sur 500 m); la cale du port du Vilh a subi de légers dégâts, et des dégradations sont survenues sur les exploitations conchylicoles et piscicoles de l'île Garo, de Roc'h Avel et de l'île de la Croix; A **Saint-Pabu**, les dunes se sont érodées entraînant des effondrements de chemins côtiers sur plusieurs secteurs du littoral; à la plage de Béniguet, un hangar a été inondé et quelques embarcations légères brisées.

- **Hiver 2013-2014**, et notamment la tempête du 02/02 (10 « Erosion », 2 « Submersion »): A **Plouguerneau**, la tempête du 01/01 a surtout causé des dégâts à la Grève Blanche – Porz Gwenn et Lostrour – Le Reun, avec moins de dommages qu'en 2008: à la Grève Blanche, 2,5 m de dunes ont été perdus (sur les 3-4 regagnés depuis 2008) mais le sentier côtier est parsemé de trous et de ganivelles arrachées; entre la pointe du Rest et le Zorn, la tempête du 02/02 a inondé et couvert de cailloux de nombreuses routes, endommageant le sentier côtier (seul le côté Aber Wrac'h a été relativement épargné); des maisons ont été inondées à Porz Grac'h, tout est cassé à Kervenni, la descente de la cale à Moguéran a explosé et au Castel Ac'h la mer à tout détruit, les murets comme les gros blocs de pierre; de nombreux galets ont été projetés sur les dunes et le sentier littoral entre Porz Gwen et Porz Grac'h durant l'hiver; A **Landéda**, le sentier littoral communal a été endommagé par les tempêtes hivernales: au niveau de Kistillig, le mur de soutènement s'est en partie effondré sur la plage de Kergoz, rendant une vingtaine de mètres de sentier inaccessibles, tout comme dans le secteur du Vilh; début Février, une partie du remblai a été balayé au Broennou, les rochers de soutien ayant été envoyés sur la cale; sur la plage de Sainte-Marguerite, un blockhaus qui aurait été visible il y a 40 ans est ressorti du sable.

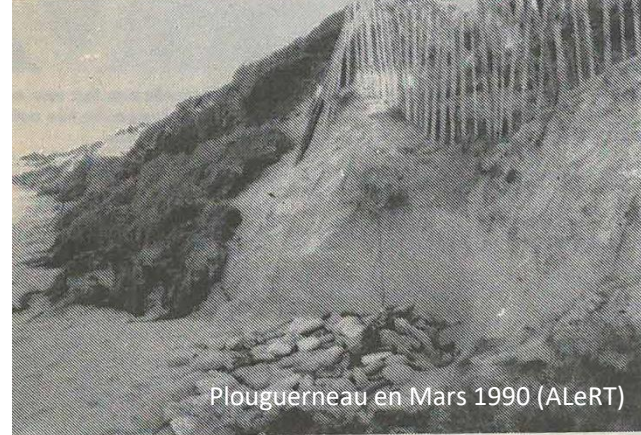
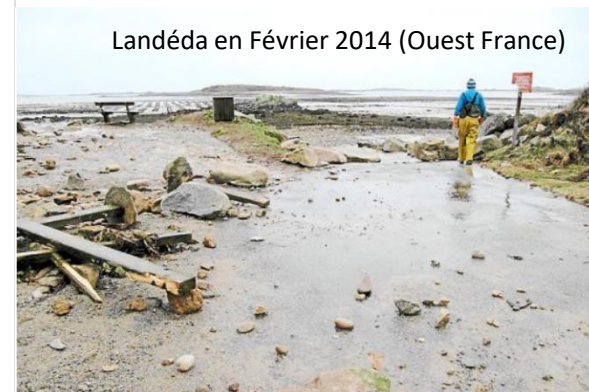
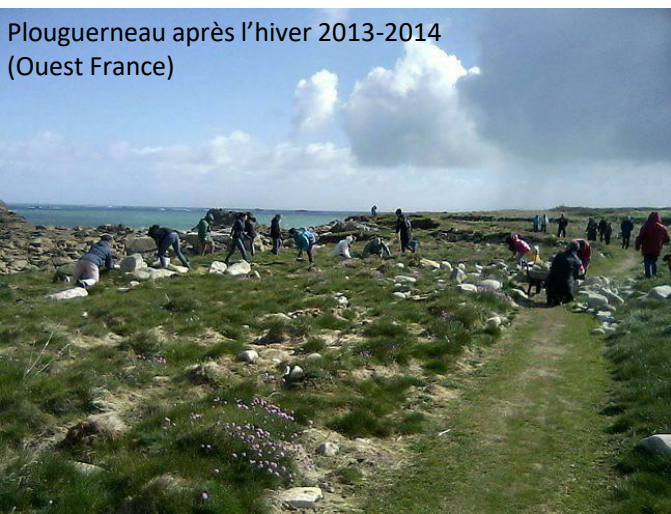
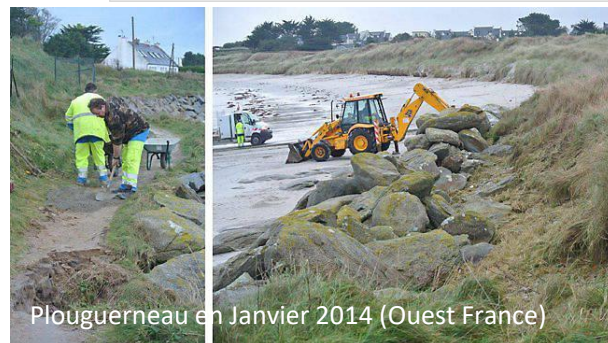
- Communes les plus impactées (Points d'impacts directs)

NB: Les points d'impact correspondent aux observations recensées, et non directement aux événements. Plusieurs points d'impacts peuvent donc correspondre au même événement, si les données d'observation sont suffisamment riches. Par exemple, une submersion sur une commune peut donner lieu à plusieurs points, selon les quartiers/rues/maisons inondés...
