Communauté de Communes du Haut Pays Bigouden

Atlas de la Géomorphologie du trait de côte en Bretagne

CCHPB – Géomorphologie du TdC

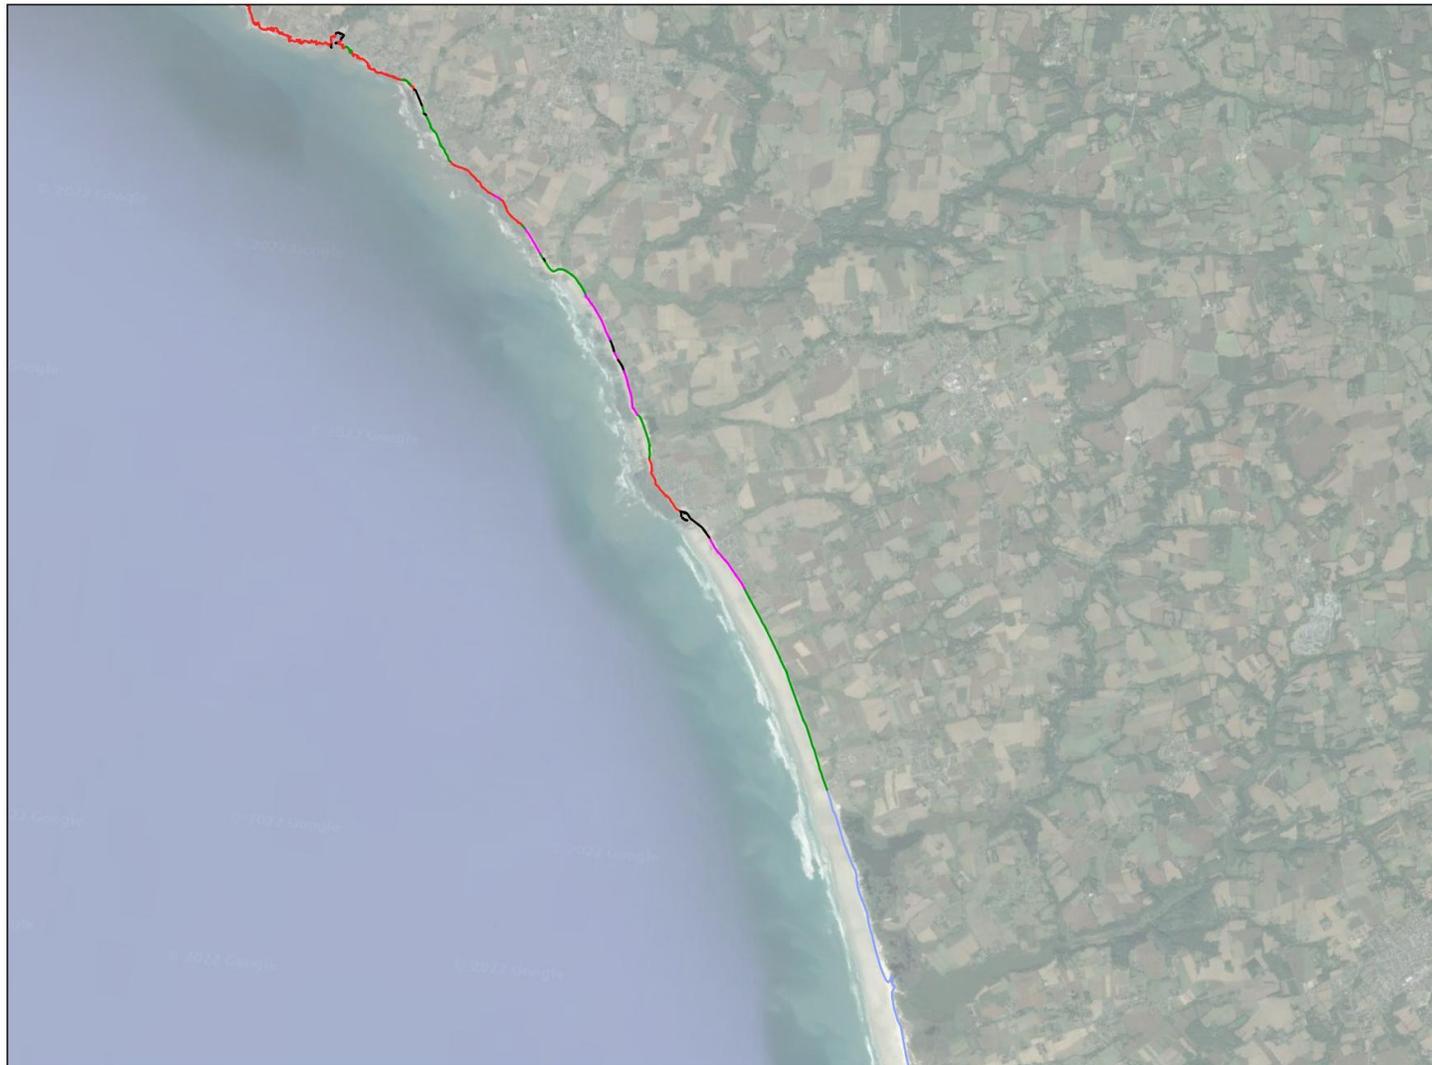
Géomorphologie simplifiée

Géomorphologie du trait de côte

- Côte à falaise
- Côte à falaise en érosion
- Côte d'accumulation
- Côte d'accumulation en érosion
- Côte artificielle
- Côte artificielle abimée

- Un littoral marqué par des falaises rocheuses au Nord, s'abaissant progressivement vers le Sud avec une accentuation de l'altération pour aboutir à un cordon de galets, puis au massif dunaire du Sud de la Baie d'Audierne vers le Sud

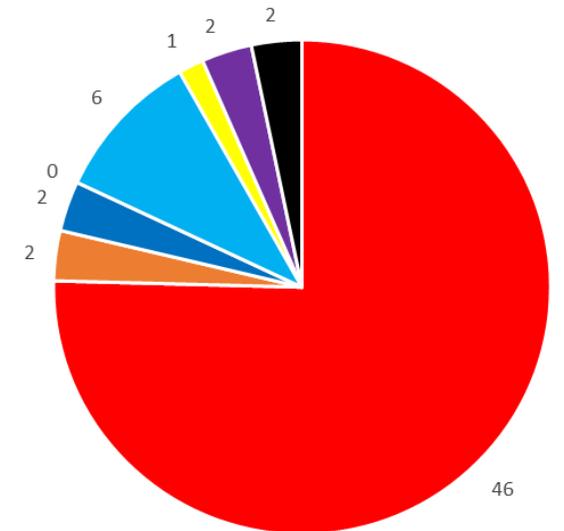
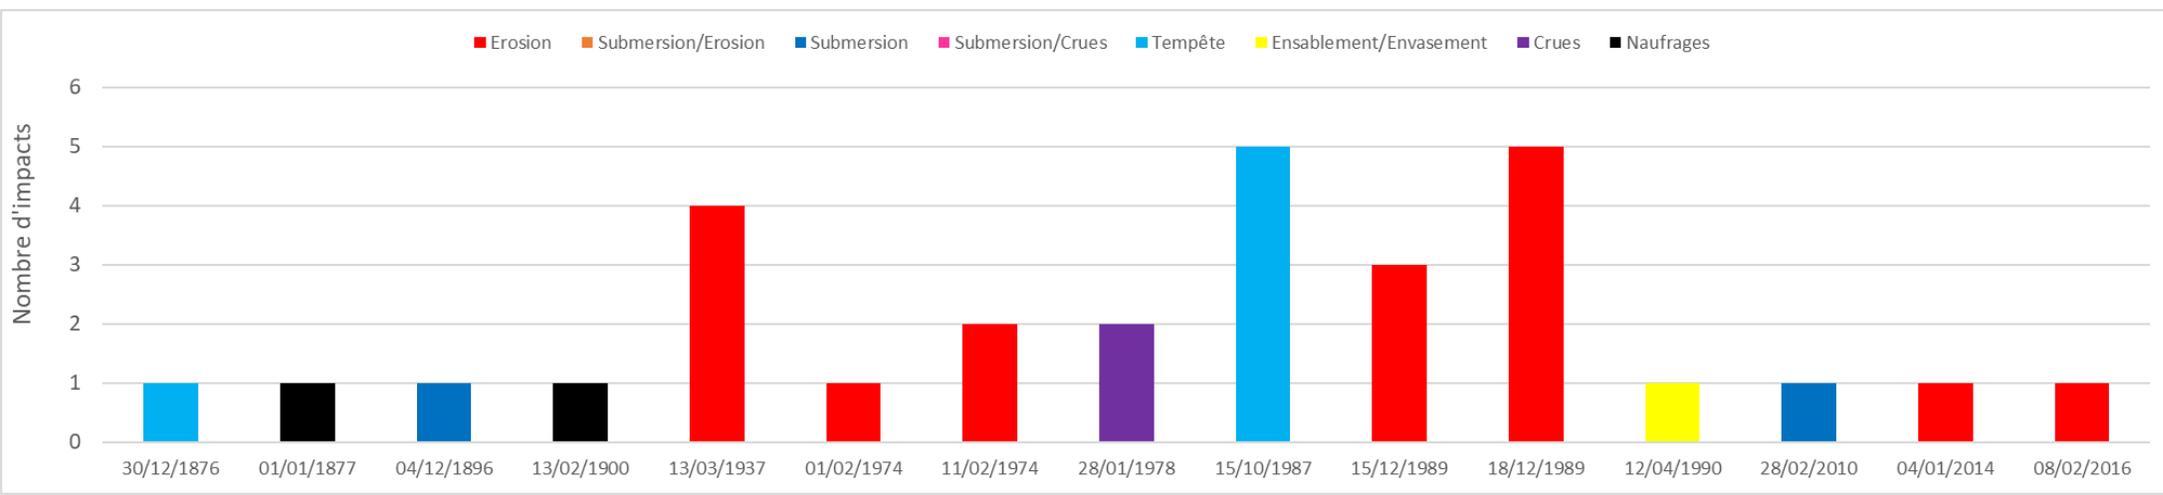
Impacts de tempêtes - CCHPB

- Environ 51 points correspondant à 15 événements de tempêtes (+2 événements datés seulement au mois et 6 seulement à l'année)
- 50 impacts directs (Erosion, Submersion...)

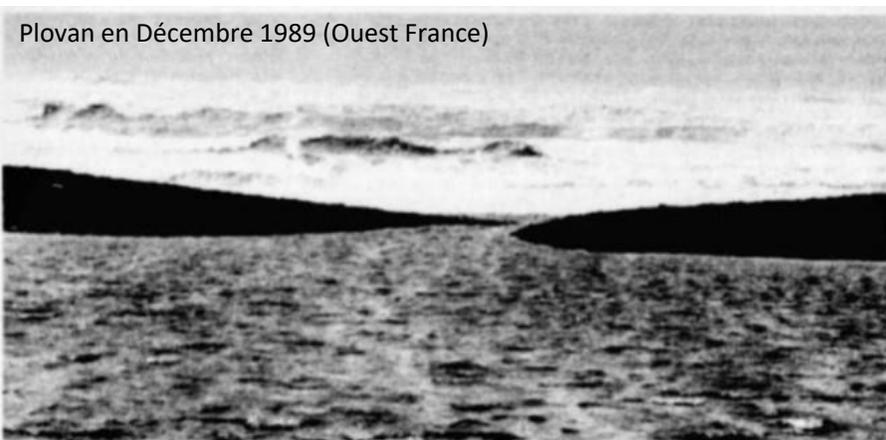
Plovan en Décembre 1989 (Ouest France)

Le cordon de galets de Plovan a éclaté.

- **15 et 18 Décembre 1989** (8 « Erosion »): Le 15/12, à **Plovan**, le cordon de galets a cédé et recouvert la route d'accès au centre de secours, la dune a par endroits reculé de 20m, tandis qu'à **Tréogat** une brèche s'est ouverte sur 50m au niveau de l'étang de Trunvel; le 18/12, au niveau de **Plovan**, le cordon de galets de la Baie d'Audierne a reculé de 10 à 20m (30m au niveau de Stang ar Liou) et des brèches se sont ouvertes (notamment une brèche de 20m de large au niveau de l'étang de Gronval), tandis qu'à **Tréogat** la brèche de l'étang de Trunvel s'est agrandie.

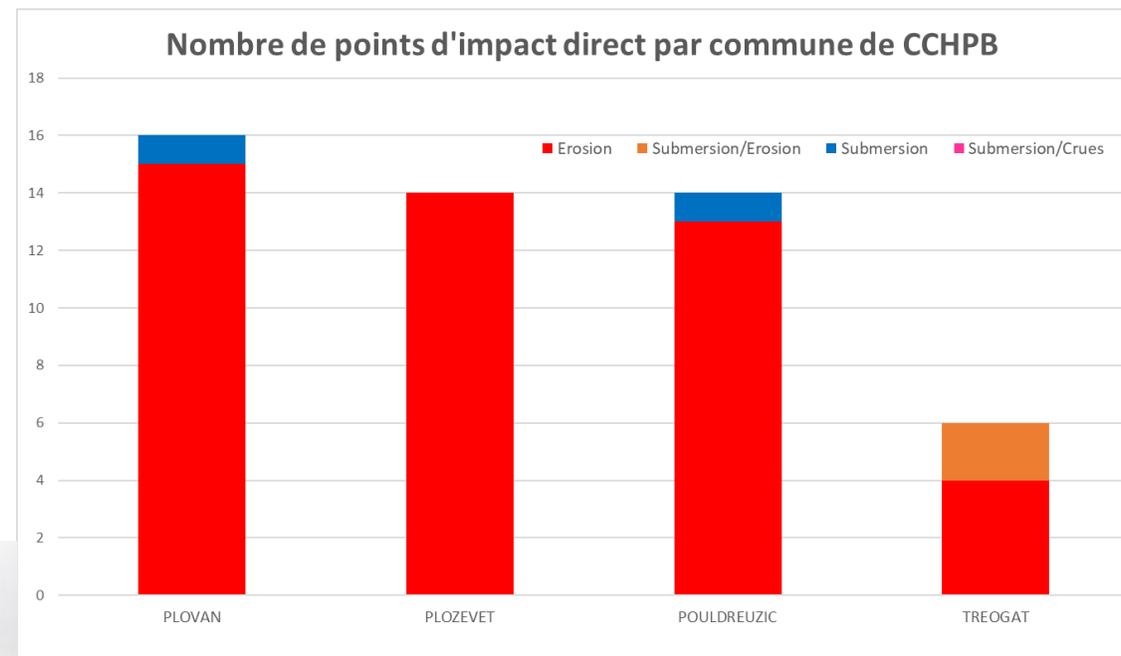
- Communes les plus impactées (Points d'impacts directs)

NB: Les points d'impact correspondent aux observations recensées, et non directement aux événements. Plusieurs points d'impacts peuvent donc correspondre au même événement, si les données d'observation sont suffisamment riches. Par exemple, une submersion sur une commune peut donner lieu à plusieurs points, selon les quartiers/rues/maisons inondés...
