Concarneau Cornouaille Agglomération

Atlas de la Géomorphologie du trait de côte en Bretagne

CCA – Géomorphologie du TdC

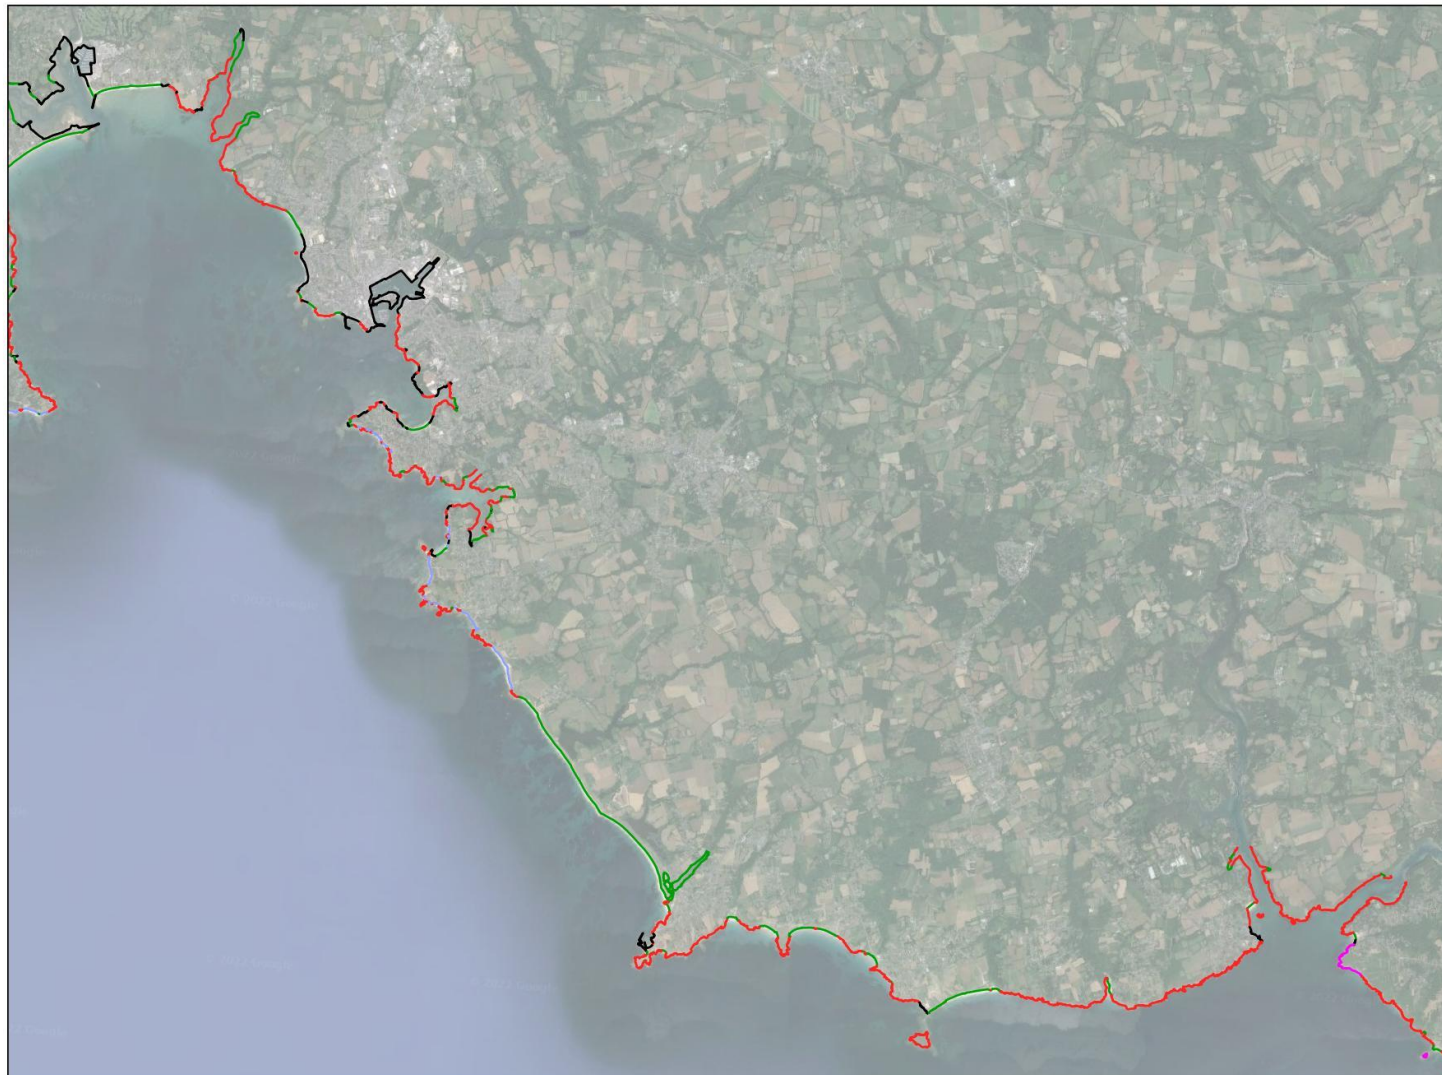
Géomorphologie simplifiée

Géomorphologie du trait de côte

- Côte à falaise
- Côte à falaise en érosion
- Côte d'accumulation
- Côte d'accumulation en érosion
- Côte artificielle
- Côte artificielle abimée

- Un littoral essentiellement marqué par des côtes à falaises rocheuses et par l'artificialisation du port de Concarneau, avec également des massifs dunaires significatifs, notamment au niveau des marais au Nord-Ouest de la pointe de Trévignon

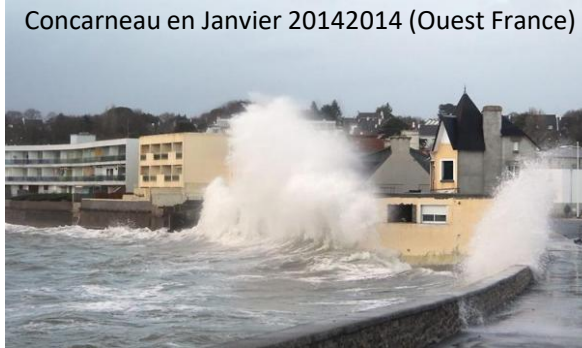
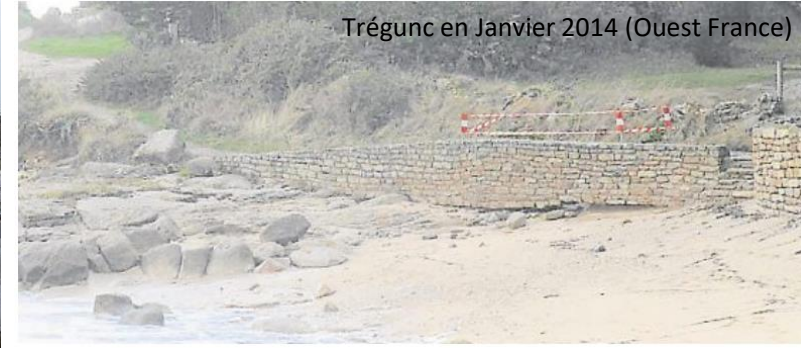
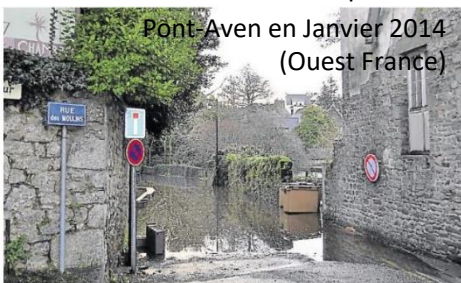
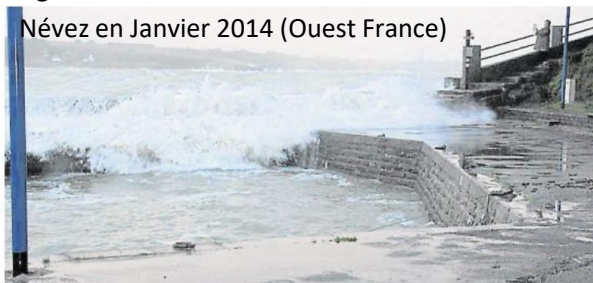
- **15 Décembre 1989** (32 « Erosion »): A **Trégunc**, à Loc'h Roz, des brèches se sont formées dans la dune et le sentier a été détruit; à Pendruc, la dune a été dégradée, un mur s'est affaissé, l'enrochement a été déstabilisé et le sentier côtier endommagé; au niveau de Loc'h Ven, la clôture de protection des dunes a été abîmée, et il a fallu dégager le sable qui obstruait le pont; de Kerdallé à Kerouini, la dune a reculé et la végétation a été ensablée; sur la plage de Trévignon, le sable a été repoussé sur plusieurs dizaines de mètres et des brèches se sont ouvertes, tandis que du côté de Hent Pen Loc'h les clôtures et ganivelles ont été détruites, la végétation a été arrachée et une micro-falaise s'est formée; à Feunteunodou, les clôtures et ganivelles ont été détruites et une micro-falaise s'est formée; les dunes ont reculé au port de Trévignon, tandis que des fondations de murs ont été érodées, que le dallage béton du quai a été cassé, que la rampe d'accès a été désolidarisée et que les fondations du bâtiment de la SNSM ont été endommagées; à la pointe de Trévignon, des « brèches » se sont formées dans la falaise à proximité de la RD1, et le couronnement d'un mur de soutènement a été arraché sur 20m; sur les plages de Trez Cao et de Don, les ponceaux ont été ensablés; l'accès à la plage de Kersidan a été détruit, de même que les clôtures et ganivelles, et une micro-falaise s'est formée.

- **Hiver 2013-2014** (8 « Erosion », 4 « Submersion », 1 « Submersion/Crue »): A **Trégunc**, début Janvier, les 20km de côtes ont souffert, sans dommages irrémédiables: les cordons dunaires exposés au Sud ont reculé d'un mètre environ et beaucoup de ganivelles ont été arrachées et des murs de soutènement de certains sentiers ont été mis à mal; à Pendruc, la mer s'est engouffrée sous le mur de soutènement, et les cales de Trévignon et Porz Breign ont été endommagées et décapées par endroits; A **Névez**, début Janvier, le sable a disparu de la plage de Dourveil laissant place à un champ de galets, la cale de Raguénez a été endommagée (muret disparu, blocs de ciment de 100 kg éjectés à plusieurs dizaines de mètres), le cordon dunaire de la plage de Tahiti a été endommagé et à Port-Manec'h plusieurs mètres-carrés de la cale ont disparu, tandis que le 01/01 les vagues se brisaient sur la jetée et envahissaient le port jusqu'aux racks à annexes, baignant les pieds des curieux; A **Concarneau**, le 03/01, la forte houle débordait sur la route de la corniche et aux Sables Blancs et la circulation a dû être interdite; A **Pont-Aven**, le 02/01, l'Aven, gonflé par les pluies de la veille, a inondé à partir de la mi-marée la rue du Bois d'Amour au niveau de la minoterie, tandis que sur la rive gauche l'eau remontait dans les caves..

*NB: Les points d'impact correspondent aux observations recensées, et non directement aux événements.
Plusieurs points d'impacts peuvent donc correspondre au même événement, si les données d'observation sont suffisamment riches.
Par exemple, une submersion sur une commune peut donner lieu à plusieurs points, selon les quartiers/rues/maisons inondés...*
