Communauté de Lesneven – Côte des Légendes

Atlas de la Géomorphologie du trait de côte en Bretagne

CLCL– Géomorphologie du TdC

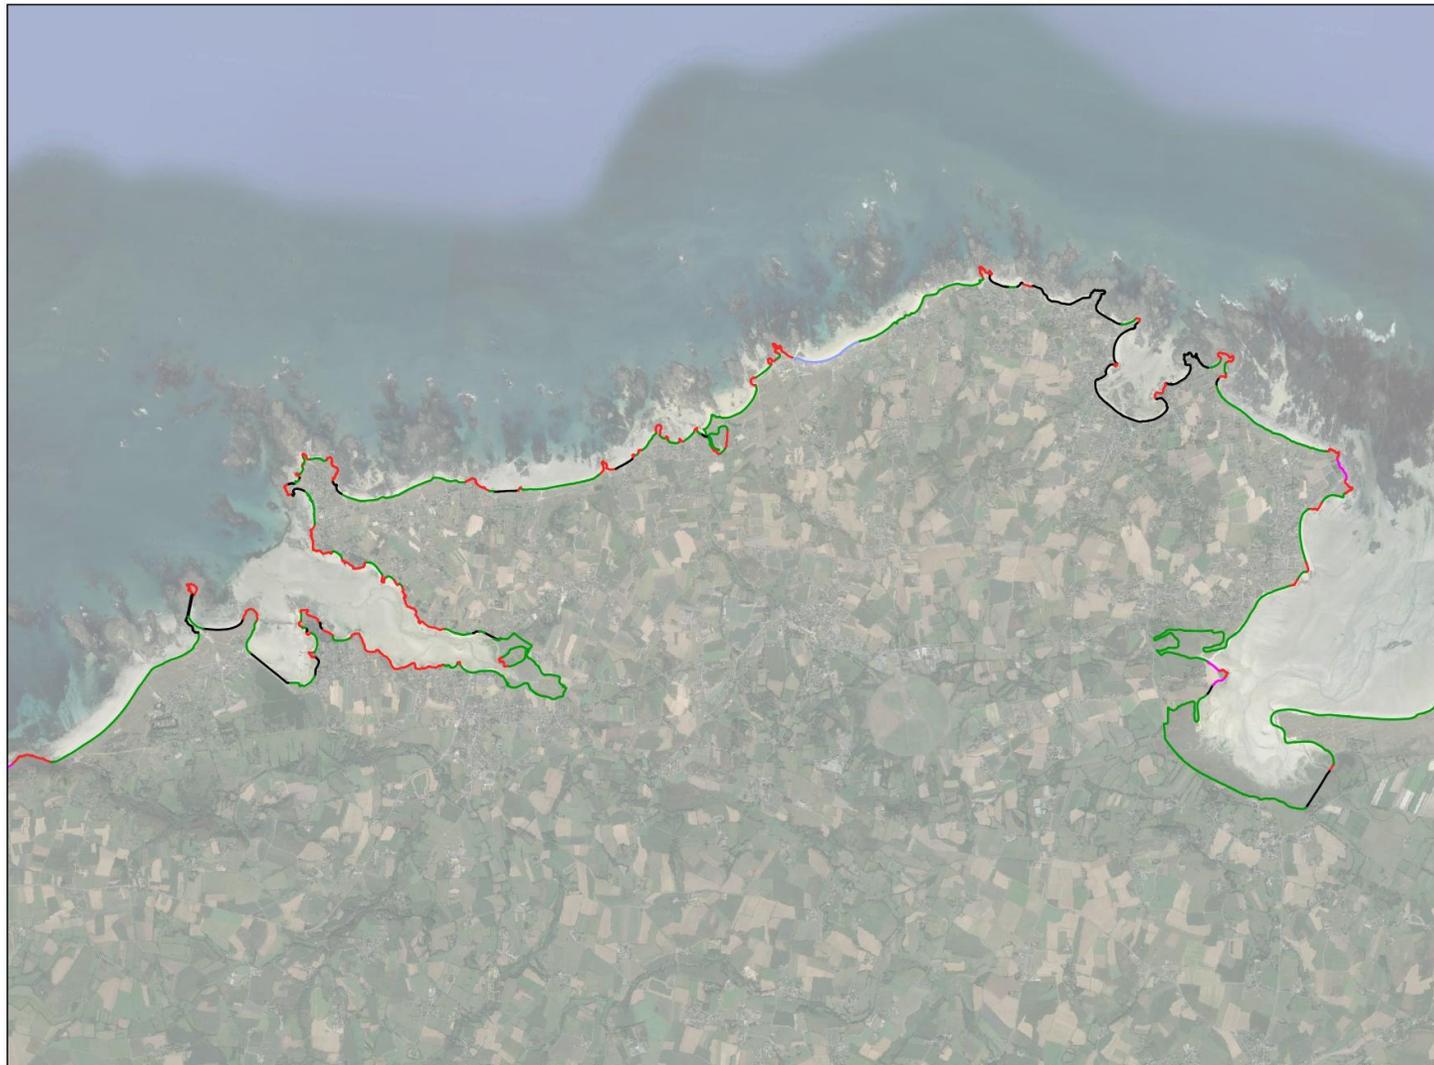
Géomorphologie simplifiée

Géomorphologie du trait de côte

- Côte à falaise
- Côte à falaise en érosion
- Côte d'accumulation
- Côte d'accumulation en érosion
- Côte artificielle
- Côte artificielle abimée

Les données SIG de l'atlas sont consultables et téléchargeables sur GéoBretagne (<https://geobretagne.fr/mapfishapp/map/4d1971c15588f73987b00343d1475975>). Ces données SIG contiennent plus d'informations que celles représentées sur les cartes (géologie de la côte, de l'arrière-trait-de-côte, de l'estran...)

- Un littoral caractérisé par des côtes basses et des massifs dunaires entrecoupés de quelques pointements rocheux
- Chiffres clés:
 - 44,8 km de trait de côte caractérisés

- 8,4 km (18,8 %) de côtes artificialisées
 - Dont 0 km classés comme abimés (soit 0 % du littoral caractérisé)
 - 11,4 km (25,4 %) de côtes à falaises (*essentiellement des roches granitiques*)

- Dont 0 km classés comme altérés (soit 0 % du littoral caractérisé)
 - Dont 0,6 km classés comme en érosion lors des visites terrain (soit 1,3 % du littoral caractérisé)

- 25 km (55,8 %) de côtes d'accumulation (*essentiellement des cordons dunaires sableux et des marais maritimes*)
 - Dont 0,7 km classés comme en érosion lors des visites terrain (soit 1,6 % du littoral caractérisé)

- Soit au final sur les 44,8 km de trait de côte caractérisés:
 - 1,3 km en érosion (soit 2,9 % du littoral caractérisé)
 - 43,5 km stables (97,1 % du littoral caractérisé)

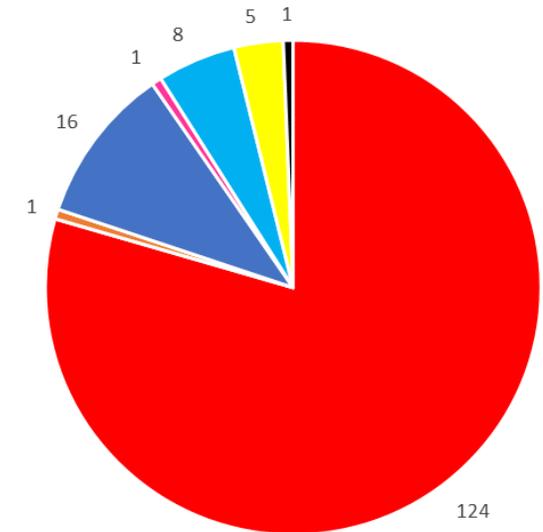
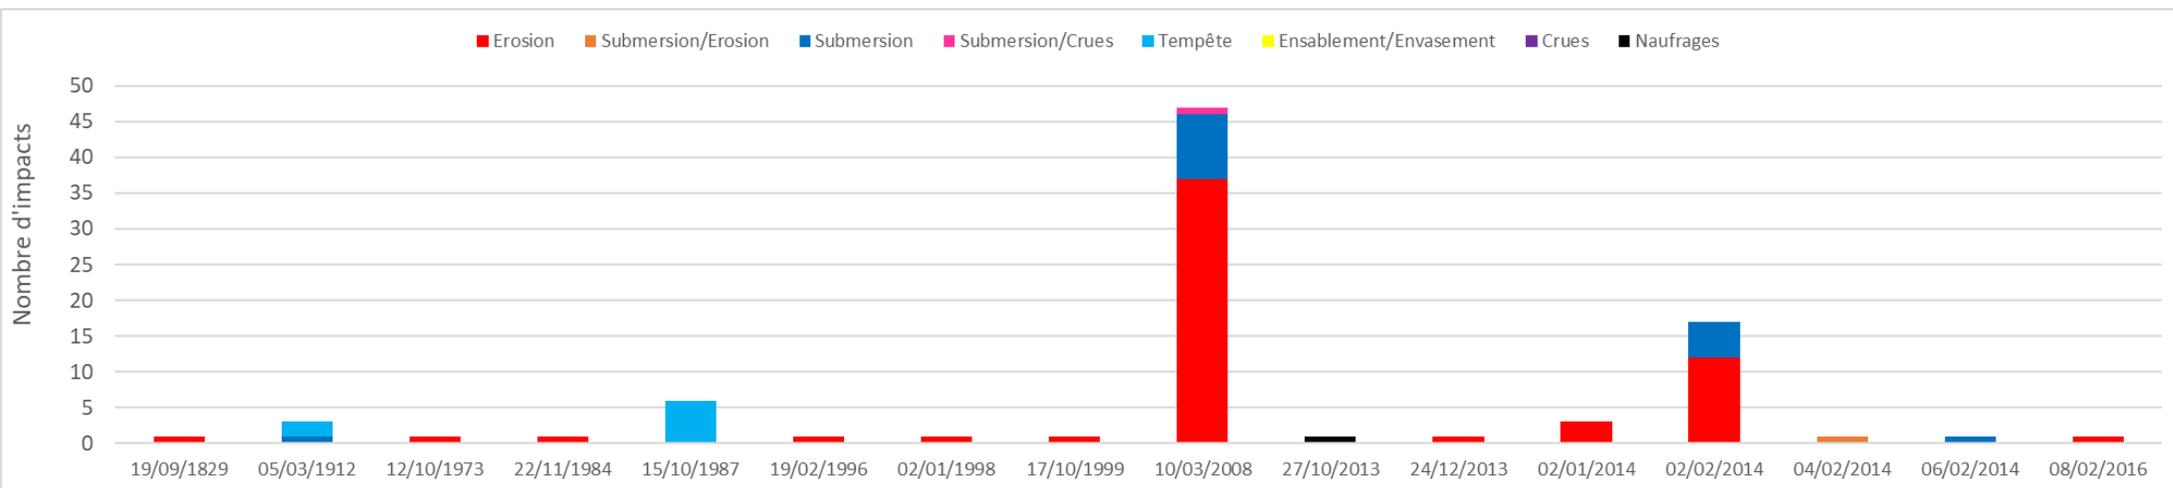
Impacts de tempêtes - CLCL

- Environ 156 points correspondant à 16 événements de tempêtes (+4 événements datés seulement au mois et 10 seulement à l'année)
- 142 impacts directs (Erosion, Submersion...)

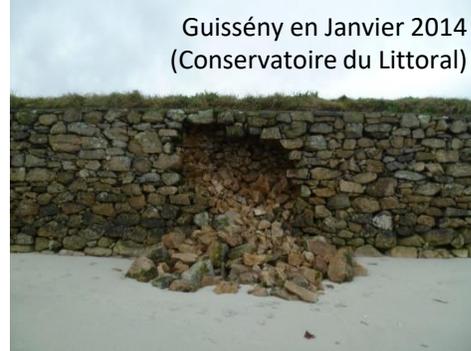
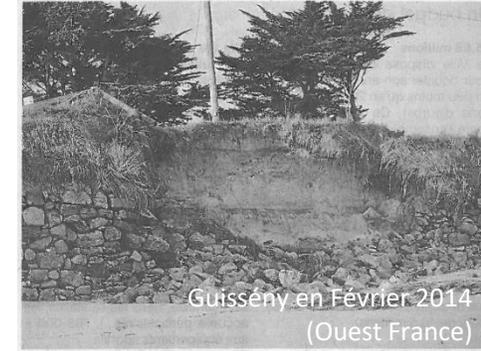
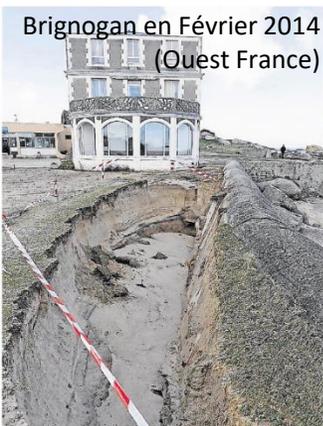
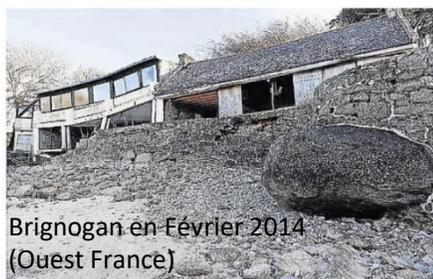
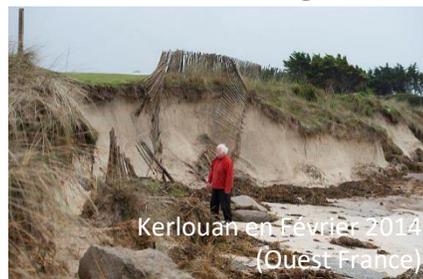
- **10 Mars 2008** – Johanna (37 « Erosion », 9 « Submersion », 1 « Submersion/Crue »): A **Kerlouan**, des parcelles cultivées ont été inondées à la Tour et Kerzenval, tandis que des bâtiments ont été inondés à Karrec Hir et Lerret, de même que la route côtière à Kour Vihan; le trait de côte a reculé à Menez Ham (sur 1,1 km), Ruduloc (sur 500 m), Boutrouilles (recul dunaire de 2m sur 1 km), Karrec Hir (affaissement de la dune), Roch ar Gong (affaissement de la dune), Kour Vihan (chute importante de végétation et de sable) et au Crémiou (érosion limitée); la route côtière a été endommagée à Kour Vihan, Roch ar Gong et Neiz Vran, et le sentier côtier s'est effondré à Roch ar Gong; les escaliers ont été dégradés à Ruduloc et Alleguenou, de même que les cales de Roch ar Gong et Karrec Hir; A **Brignogan-Plages**, au niveau du phare de Pontusval, les bras de mer de Porspaol et Merhelen se sont rejoints, le phare devenant une île pendant quelques instants, et le littoral a été érodé autour du phare avec des dommages aux ouvrages (murs Nord-Est et Sud-Ouest, partie haute de la cale, escalier...); sur le secteur du sémaphore, les dunes ont subi une érosion limitée et un mur de soutènement s'est effondré; aux Chardons Bleus et à Porspol, les enrochements se sont affaissés et le sentier est endommagé; les cales de Castel-Régis et de Coat Tanguy ont été partiellement détruites; les enrochements des sites du Crapaud et du Bilou se sont affaissés, tandis qu'un mur de soutènement s'est effondré à Naod Uhel, que l'accès à la plage du Petit Nice et le sentier piéton au niveau de la SNSM ont été endommagés, et que les dunes ont subi une érosion limitée sur le secteur du Lividig; A **Guissény**, les dunes du Vougo et de la Sécherie ont connu un recul de plusieurs mètres en plusieurs endroits sur 1 km; au Dibennou, le trait de côte a légèrement reculé sur 1,6 km; la digue du Curnic a été endommagée, tandis que celle de Croas Hent présente de légères fissures et un début d'affouillement.

- **Hiver 2013-2014**, et notamment la tempête du 02/02 (20 « Erosion », 1 « Submersion/Erosion », 6 « Submersion »): A **Guissény**, un effondrement et d'autres dommages plus légers se sont produits début Janvier sur la digue du Curnic, tandis que la dune entre la digue et l'écluse a reculé de 5 à 10 m et que le sable protégeant l'extrémité Ouest non maçonnée de la digue a disparu; ces dommages se sont amplifiés lors de la tempête du 02/02, et après réparation de nouveaux dommages plus légers sont apparus début Mars; le centre nautique et le local SNSM du Curnic ont été inondés le 01/02, la mer atteignant le parking au dessus du centre nautique; la digue entre Enez Croaz Hent et le port du Curnic a vu son soubassement perforé en plusieurs endroits le 01/02; le 02/02, les dunes du Vougo et de la Sécherie ont reculé de 13 m en Janvier, puis encore plusieurs mètres le 02/02, revenant à leur niveau de la tempête de 2008; à Nodeven et au Barrachou, le sentier côtier a par endroits complètement disparu et les ganivelles ont volé en éclats; A **Brignogan-Plages**, à l'hôtel Castel-Régis, le muret protecteur a cédé le 02/02 et 2 bâtiments ont été frappés (vitres explosées; l'un s'est affaissé et dans l'autre une partie du sol s'est effondrée); aux Chardons Bleus, une « tranchée » s'est formée devant la verrière de la résidence lors de la tempête du 24/12, puis, l'eau s'infiltrant sous le muret, a été agrandie par les tempêtes suivantes pour atteindre 6 m de long et 3 m de profondeur après la tempête du 02/02, lors de laquelle une partie de la résidence a été inondée par les vagues; l'ancienne cale SNSM près du sémaphore a également été en partie détruite; A **Kerlouan**, la succession des tempêtes (et notamment celles de début Février) a fortement entamé les dunes (5 m de recul à Boutrouilles avec dommages aux Stabiplates), des caves et des habitations ont été inondées, des routes effondrées (Neiz Vran), le sentier côtier effondré, les ganivelles détruites; les escaliers et la descente de Roch ar Gong ont été détruits; A **Goulven**, la digue a été submergée.
