Communauté de Communes du Pays de Landerneau-Daoulas

Atlas de la Géomorphologie du trait de côte en Bretagne

CCPLD – Géomorphologie du TdC

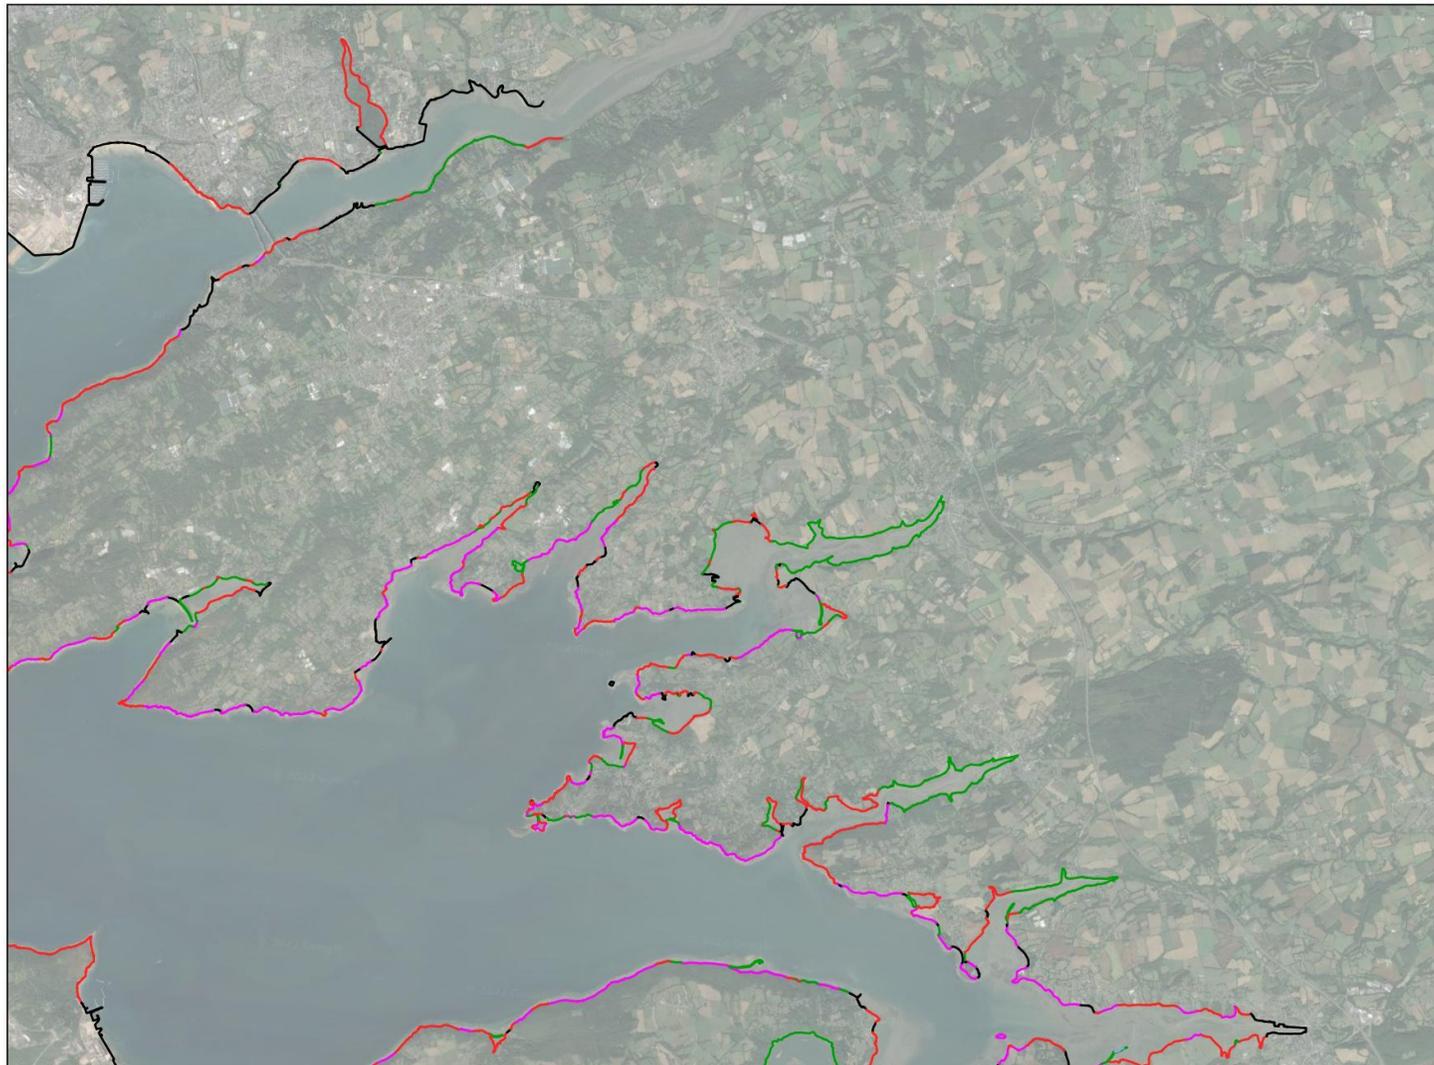
Géomorphologie simplifiée

Géomorphologie du trait de côte

- Côte à falaise
- Côte à falaise en érosion
- Côte d'accumulation
- Côte d'accumulation en érosion
- Côte artificielle
- Côte artificielle abimée

- Un littoral marqué par les estuaires du fond de la rade de Brest, qui correspondent à des zones basses, et des falaises plus ou moins altérées
- Chiffres clés:

- 68,3 km de trait de côte caractérisés
 - 6,7 km (9,8 %) de côtes artificialisées
 - Dont 0 km classés comme abimés (soit 0 % du littoral caractérisé)
 - 37,1 km (54,2 %) de côtes à falaises (*essentiellement des roches sédimentaires schisto-gréseuses et des dépôts de pente*)

- Dont 13,6 km classés comme altérés (soit 19,9 % du littoral caractérisé)
 - Dont 15,3 km classés comme en érosion lors des visites terrain (soit 22,4 % du littoral caractérisé)

- 24,5 km (35,9 %) de côtes d'accumulation (*essentiellement des marais maritimes et estuaires*)
 - Dont 0 km classés comme en érosion lors des visites terrain (soit 0 % du littoral caractérisé)

- Soit au final sur les 68,3 km de trait de côte caractérisés:
 - 15,3 km en érosion (soit 22,4 % du littoral caractérisé)
 - 53 km stables (77,6 % du littoral caractérisé)

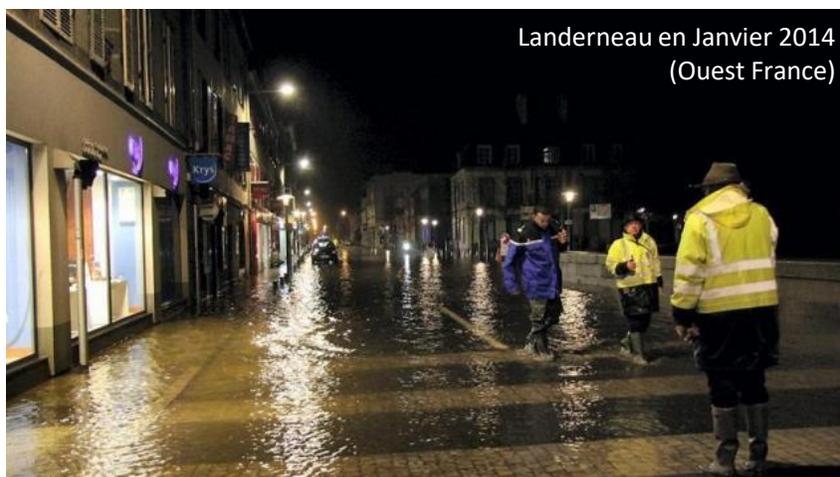
Landerneau en Janvier 2014
(Ouest France)

- **Hiver 2013-2014** (3 « *Submersion/Crue* »): Le 03/01, plusieurs communes finistériennes dont Landerneau ont connu des débordements de 20 à 50 cm, sans grand dégâts; 40 à 50 magasins habituellement préservés auraient été touchés à **Landerneau**; le 04/01, à 06h20 du matin, l'Elorn est de nouveau sorti de son lit avec une hausse rapide atteignant 5 cm en 2 minutes, puis une décrue commençant vers 07h20; l'inondation a été moins importante que la veille, seuls 5-6 magasins ayant été touchés; le 31/01, à 17h30, la rivière est finalement moins sortie de son lit à Landerneau que prévu: le niveau a atteint 4,5m (soit 32 cm plus bas qu'annoncé).

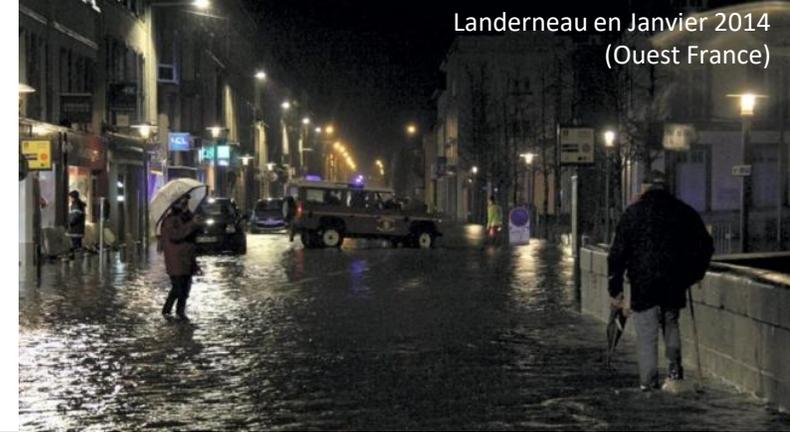
- Communes les plus impactées (Points d'impacts directs)

NB: Les points d'impact correspondent aux observations recensées, et non directement aux événements. Plusieurs points d'impacts peuvent donc correspondre au même événement, si les données d'observation sont suffisamment riches. Par exemple, une submersion sur une commune peut donner lieu à plusieurs points, selon les quartiers/rues/maisons inondés...
