Morlaix Communauté

Atlas de la Géomorphologie du trait de côte en Bretagne

Morlaix Communauté – Géomorphologie du TdC

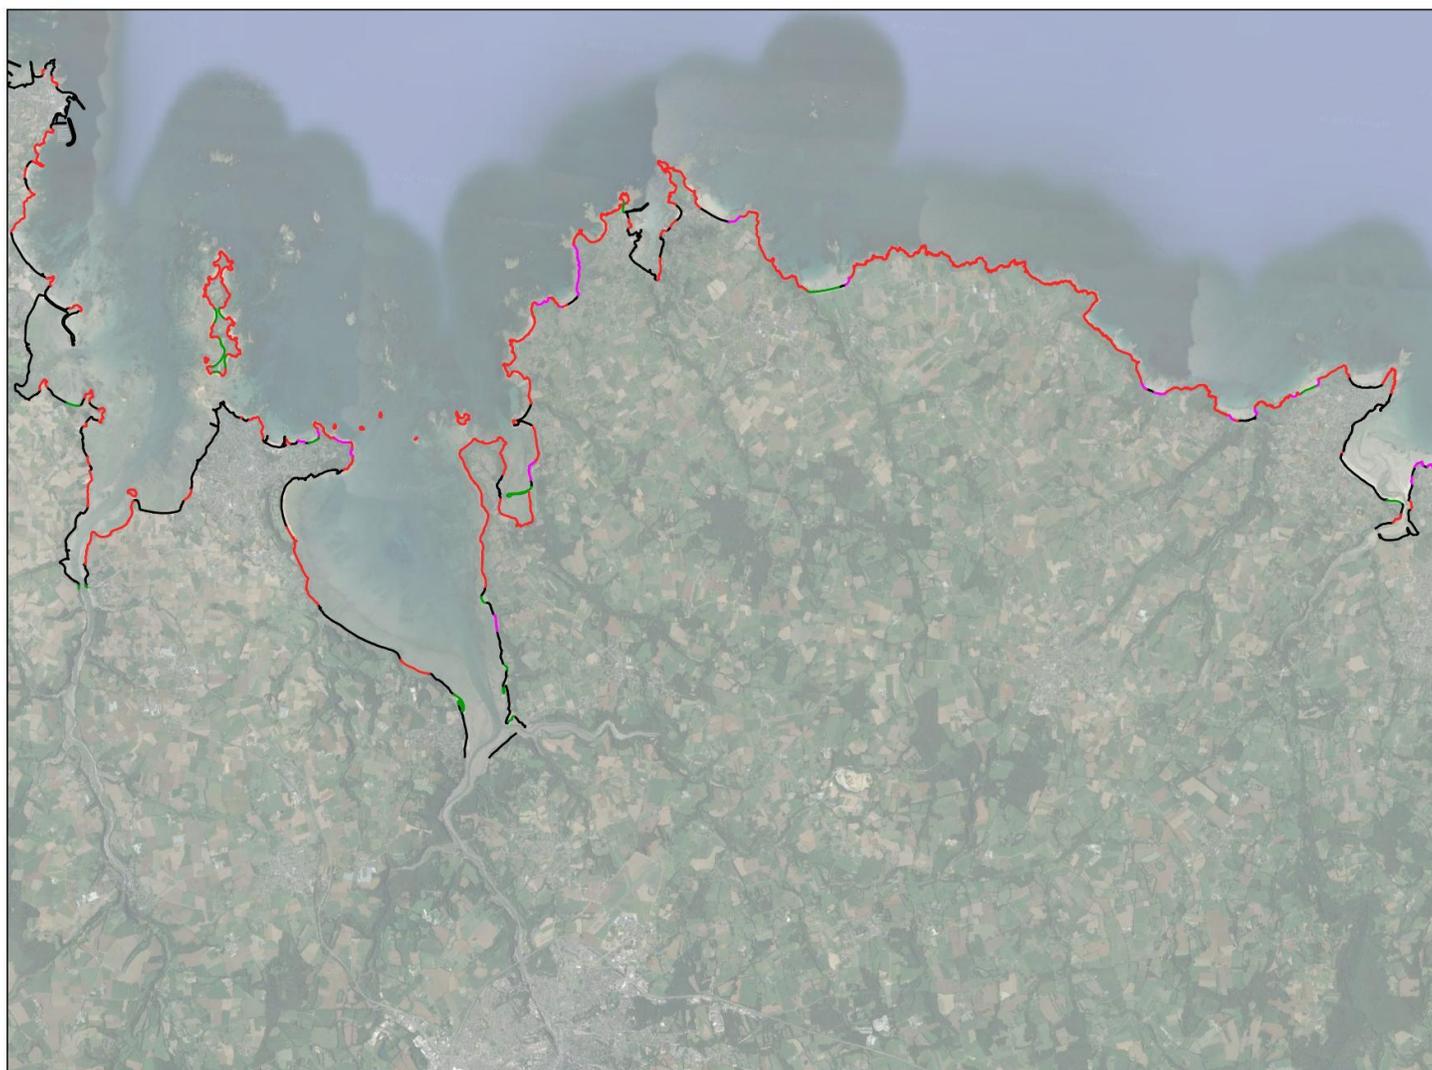
Géomorphologie simplifiée

Géomorphologie du trait de côte

- Côte à falaise
- Côte à falaise en érosion
- Côte d'accumulation
- Côte d'accumulation en érosion
- Côte artificielle
- Côte artificielle abimée

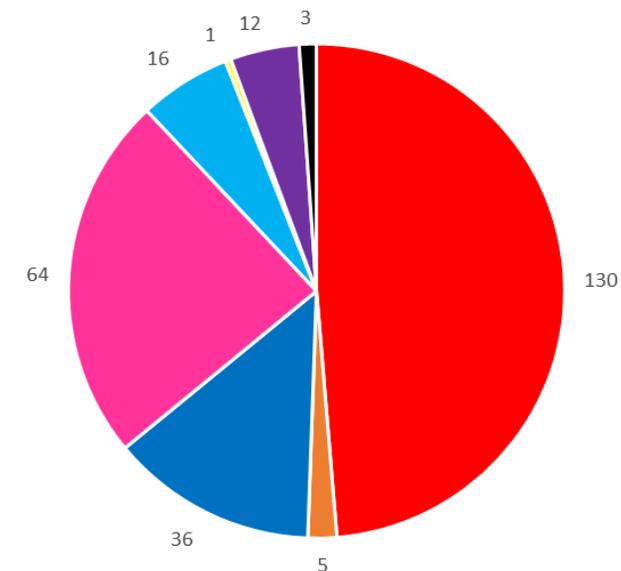
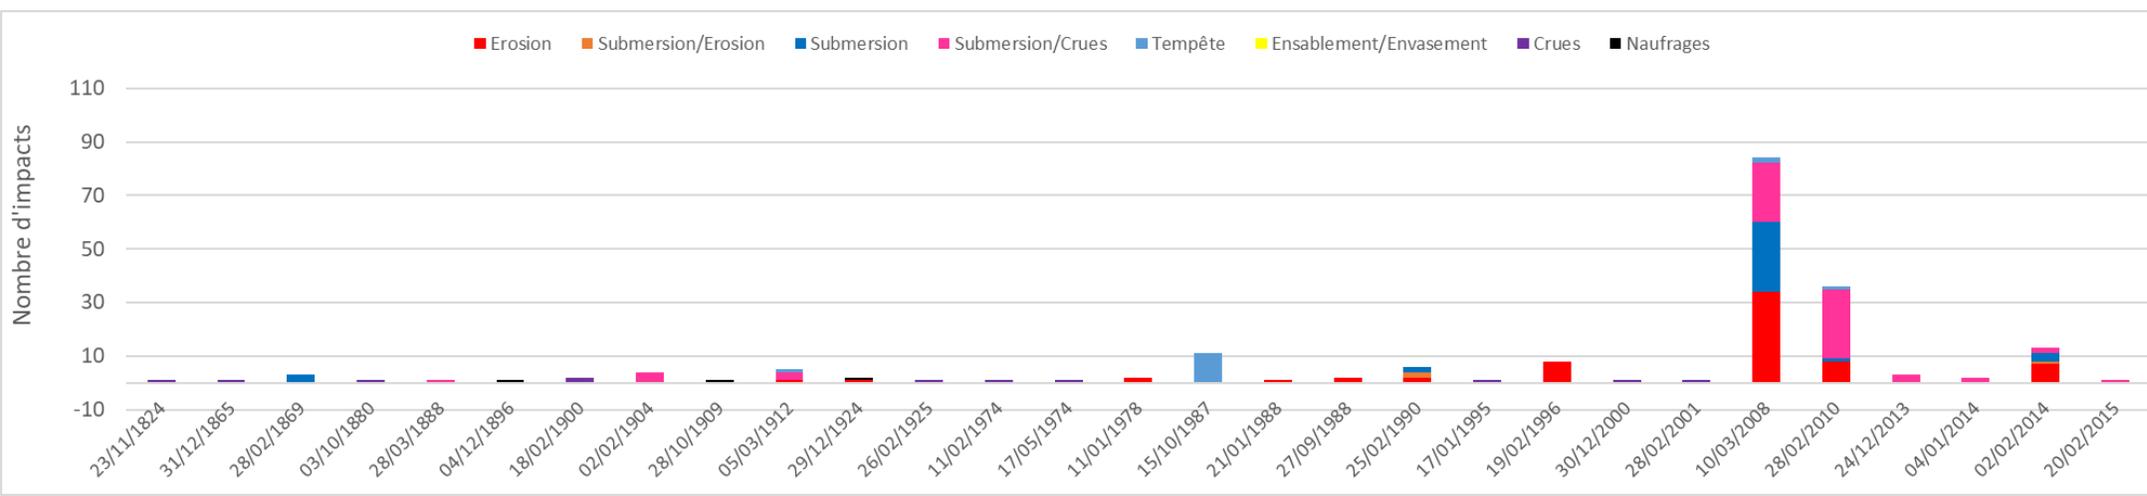
Impacts de tempêtes - Morlaix Communauté

- Environ 267 points correspondant à 29 événements de tempêtes (+4 événements datés seulement au mois et 10 seulement à l'année)
- 235 impacts directs (Erosion, Submersion...)

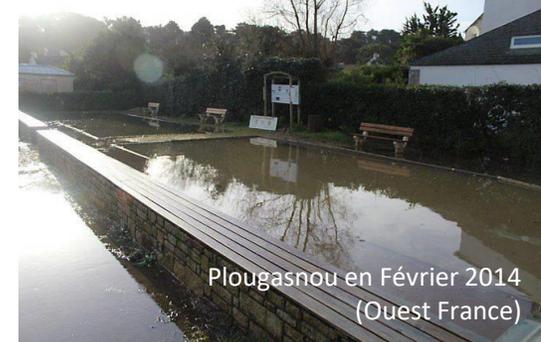
Plougasnou en Février 2014
(Ouest France)

- **28/02/2010** – Xynthia (8 « Erosion », 1 « Submersion », 26 « Submersion/Crués »): A **Morlaix**, la submersion a affecté la place des Otages, la place Charles de Gaulle, le rond point de Gaulle, la place Cornic, les rues d'Aiguillon, de Brest, de Paris et de Callac, tandis que des murs de soutènement se sont éboulés sur le cours Beaumont et rue des Vignes et un talus rue de Plougasnou; A **Locquirec**, le cordon de galets a souffert au Moulin de la Rive; A **Carantec**, la falaise de Toul-ar-Billy a été dégradée; A **Saint-Martin-des-Champs**, la berge a été abimée au niveau du chantier Jézéquel et une habitation a été inondée rue Georges Bizet; A **Plougonven**, des habitations ont été inondées à Kerstrad et Coat Loes; A **Plouezoc'h**, le sentier a été fermé car plusieurs éboulements se sont produits; A **Plougasnou**, les enrochements de Primel-Trégastel ont été dégradés;

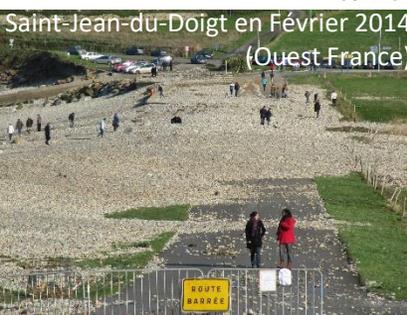
Saint-Jean-du-Doigt en Février 2014
(Ouest France)

- **Hiver 2013-2014**, et notamment la tempête du 02/02 (9 « Erosion », 3 « Submersion/Erosion », 3 « Submersion », 7 « Submersion/Crués »): **Morlaix** a été submergée dès la tempête Dirk (24/12/2013), notamment autour du port et rue de Brest, puis de nouveau les 03-04/01/2014 avec quelques décimètres d'eau, et enfin le 02/02/2014 où les places Cornic et des Otages ont été inondées par une trentaine de centimètres d'eau; A **Locquirec**, le parking du port a été inondé par une quarantaine de centimètres d'eau et la falaise du Moulin de la Rive s'est effondrée lors de la tempête du 02/02, tandis que l'accès à la plage et le front de mer bétonné ont été démolis, et qu'aux plages du Fond de la Baie et des Sables-Blancs les dunes ont nettement reculé; A **Plougasnou**, en 2014, les ouvrages de défense ont été franchis sur la plage de Primel et sur la cale du port du Diben, avec dispersion des galets et enrochements; lors de la tempête du 02/02, au Guerzit, plusieurs murs de clôture et des jardins ont été ravagés, tandis qu'à Trégastel des submersions ont affecté bâtiments, rues, parkings et terrain de boules; A **Carantec**, le 02/02, la route vers Morlaix a du être fermée, le parapet s'étant effondré sur la route; A **Saint-Jean-du-Doigt**, sur la plage de Plougasnou lors de la tempête du 02/02, l'enrochement, le mur de protection et la butée de galets ont été emportés et la route a été envahie par les galets, et côté Plougasnou des arbres sont tombés face au recul du trait de côte.

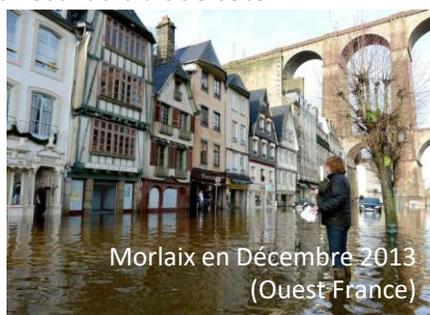
Morlaix en Décembre 2013
(Ouest France)

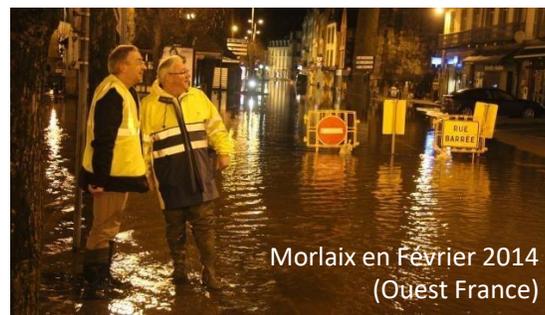
Morlaix en Février 2014
(Ouest France)
