Saint-Malo Agglomération

Atlas de la Géomorphologie du trait de côte en Bretagne

Saint-Malo Agglomération – Géomorphologie du TdC

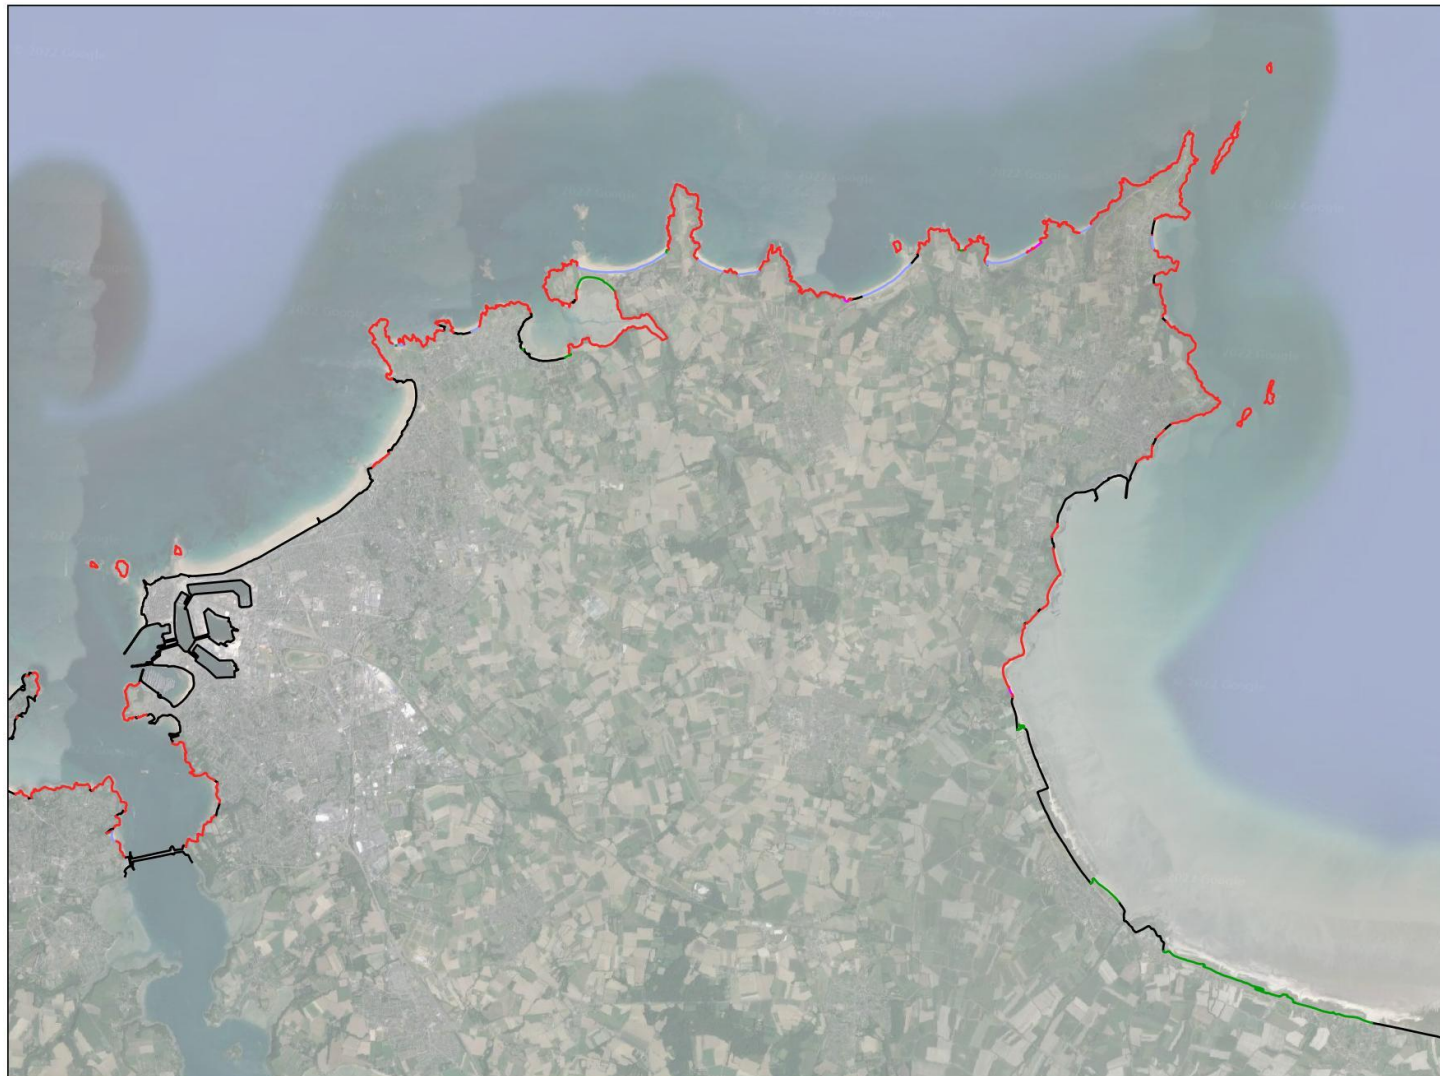
Géomorphologie simplifiée

Géomorphologie du trait de côte

- Côte à falaise
- Côte à falaise en érosion
- Côte d'accumulation
- Côte d'accumulation en érosion
- Côte artificielle
- Côte artificielle abimée

- Un littoral s'étendant de la Baie du Mont-Saint-Michel à la Rance, marqué par une forte artificialisation (port et front de mer de Saint-Malo et extrémité Ouest des digues de la Baie du Mont-Saint-Michel) et les falaises de Cancale et de Saint-Coulomb, entrecoupées de quelques massifs dunaires

- Chiffres clés:
 - 114,8 km de trait de côte caractérisés
 - 60,5 km (52,7 %) de côtes artificialisées
 - Dont 0 km classés comme abimés (soit 0 % du littoral caractérisé)

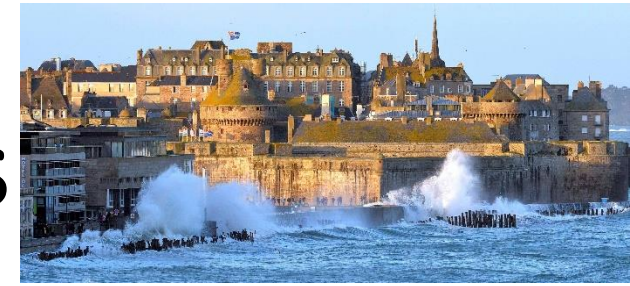
Impacts de tempêtes - Saint-Malo Agglo

- Environ 366 points correspondant à 143 événements de tempêtes (+9 événements datés seulement au mois et 4 seulement à l'année)
- 324 impacts directs (Erosion, Submersion...)

NB: Les points d'impact correspondent aux observations recensées, et non directement aux événements.

Plusieurs points d'impacts peuvent donc correspondre au même événement, si les données d'observation sont suffisamment riches.

Par exemple, une submersion sur une commune peut donner lieu à plusieurs points, selon les quartiers/rues/maisons inondés...

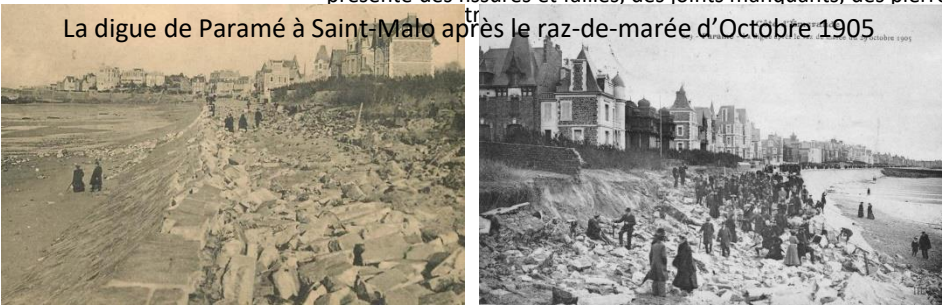
La digue de Paramé à Saint-Malo après le raz-de-marée d'Octobre 1905

- 29 Octobre 1905** (8 « Erosion », 3 « Submersion »): A **Saint-Malo**, le raz de marée a démolit la digue de Paramé sur 1 km, et la digue s'est effondrée sur 250 m entre l'épi de la Hoguette et Rochebonne, avec un déchaussement important de toutes les pierres du cantelage et d'une bonne partie du perré; les bâtiments en front de mer ont également subi des dommages: hôtel de la Paix (la mer s'est engouffrée au rez-de-chaussée, qu'il a fallu étayer, et a complètement inondé l'ancienne salle à manger de l'hôtel de la Plage, située au sous-sol), hôtel de l'Océan (terrasse vitrée défoncée par les lames, toiture effondrée, cloisons arrachées, immeuble envahi par le sable), Grand Hôtel (balustrade enlevée, pyramide des bains transportée), les Chalets Indiens (murs de clôture des villas effondrés), casino (porte arrachée, 60 cm de sable entassés sous le péristyle du casino, jardins ravinés), hôtel Notre-Dame-des-Grèves (jardins inondés); A **Hirel**, la digue a été endommagée.

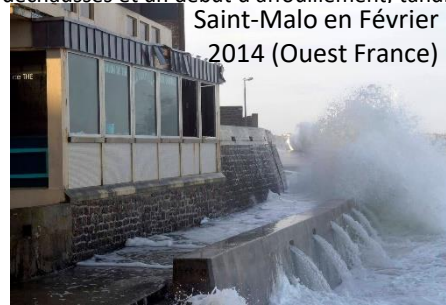
Saint-Malo en Février 2014 (Ouest France)
