Île-de-Bréhat

Atlas de la Géomorphologie du trait de côte en Bretagne

Bréhat – Géomorphologie du TdC

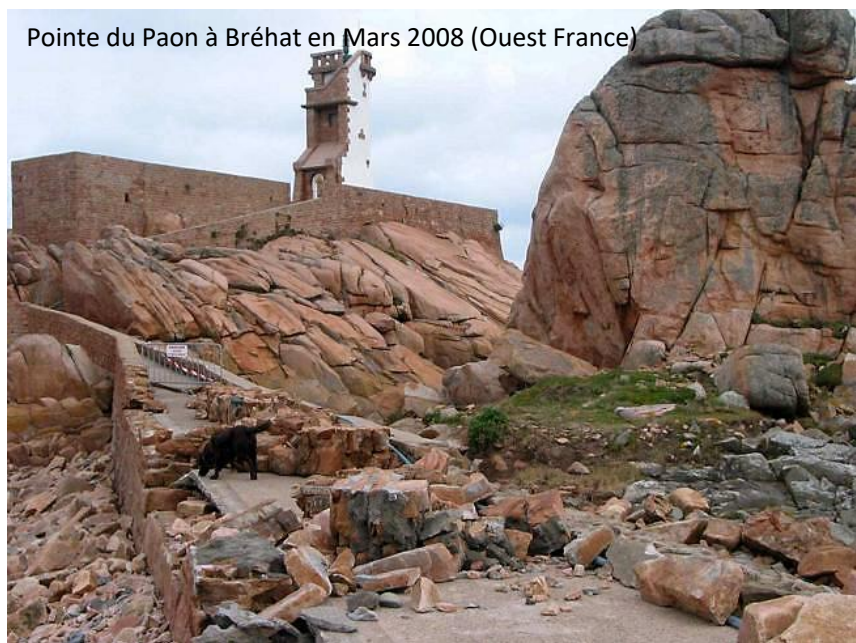
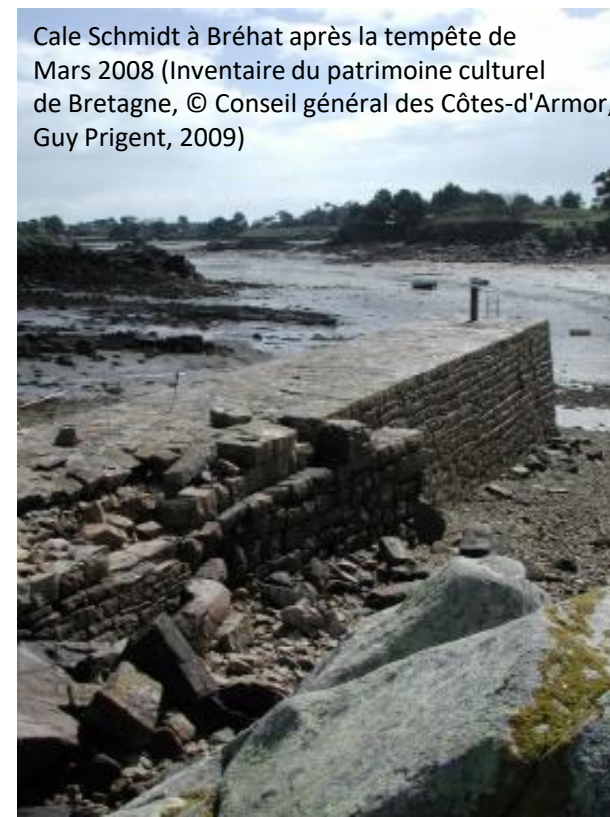
- Evénements marquants:
 - **10 Mars 2008** (2 « *Erosion* »): A **Bréhat**, dommages à la cale d'accès au phare du Paon: les murets de protection ont été emportés sur plusieurs mètres, découvrant les câbles électriques; la cale Schmidt a également subi d'importants dégâts qui n'ont pu être réparés par la commune qu'un plus tard.
 - En **2000** (1 « *Erosion* »): A **Bréhat**, un mur de défense contre la mer, situé à la station d'épuration, a été abimé par la tempête.
