Communauté de Communes Presqu'île de Crozon – Aulne Maritime

Atlas de la Géomorphologie du trait de côte en Bretagne

CCPICAM – Géomorphologie du TdC

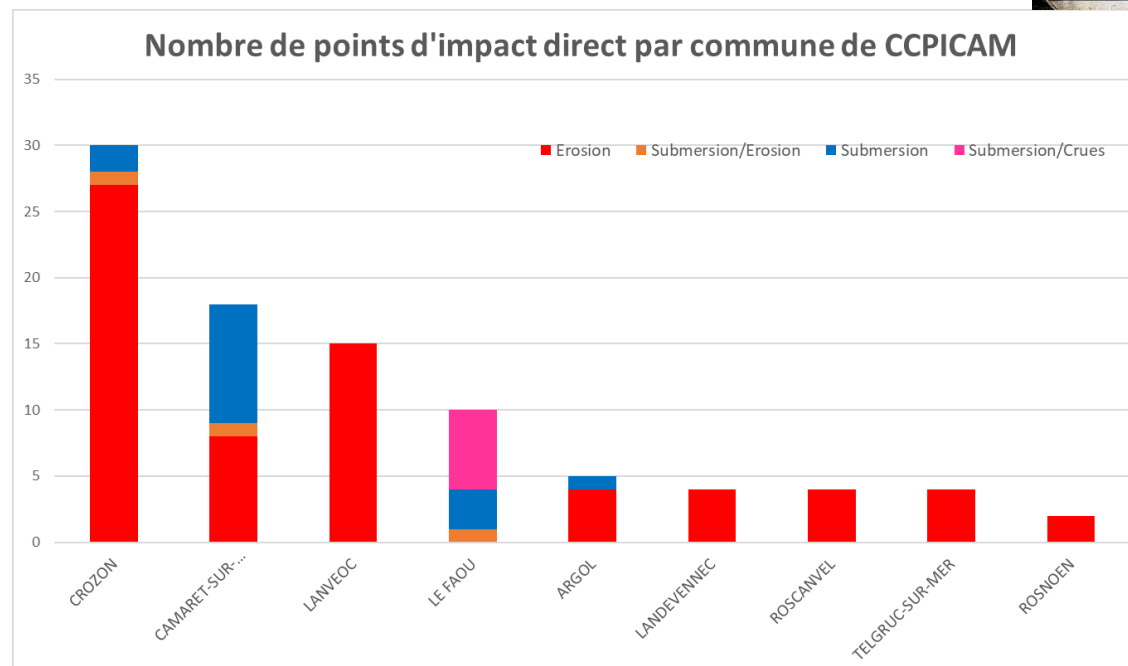
- Communes les plus impactées (Points d'impacts directs)

NB: Les points d'impact correspondent aux observations recensées, et non directement aux événements. Plusieurs points d'impacts peuvent donc correspondre au même événement, si les données d'observation sont suffisamment riches. Par exemple, une submersion sur une commune peut donner lieu à plusieurs points, selon les quartiers/rues/maisons inondés...
