Communauté de Communes de Pleyben – Châteaulin - Porzay

Atlas de la Géomorphologie du trait de côte en Bretagne

CCPCP – Géomorphologie du TdC

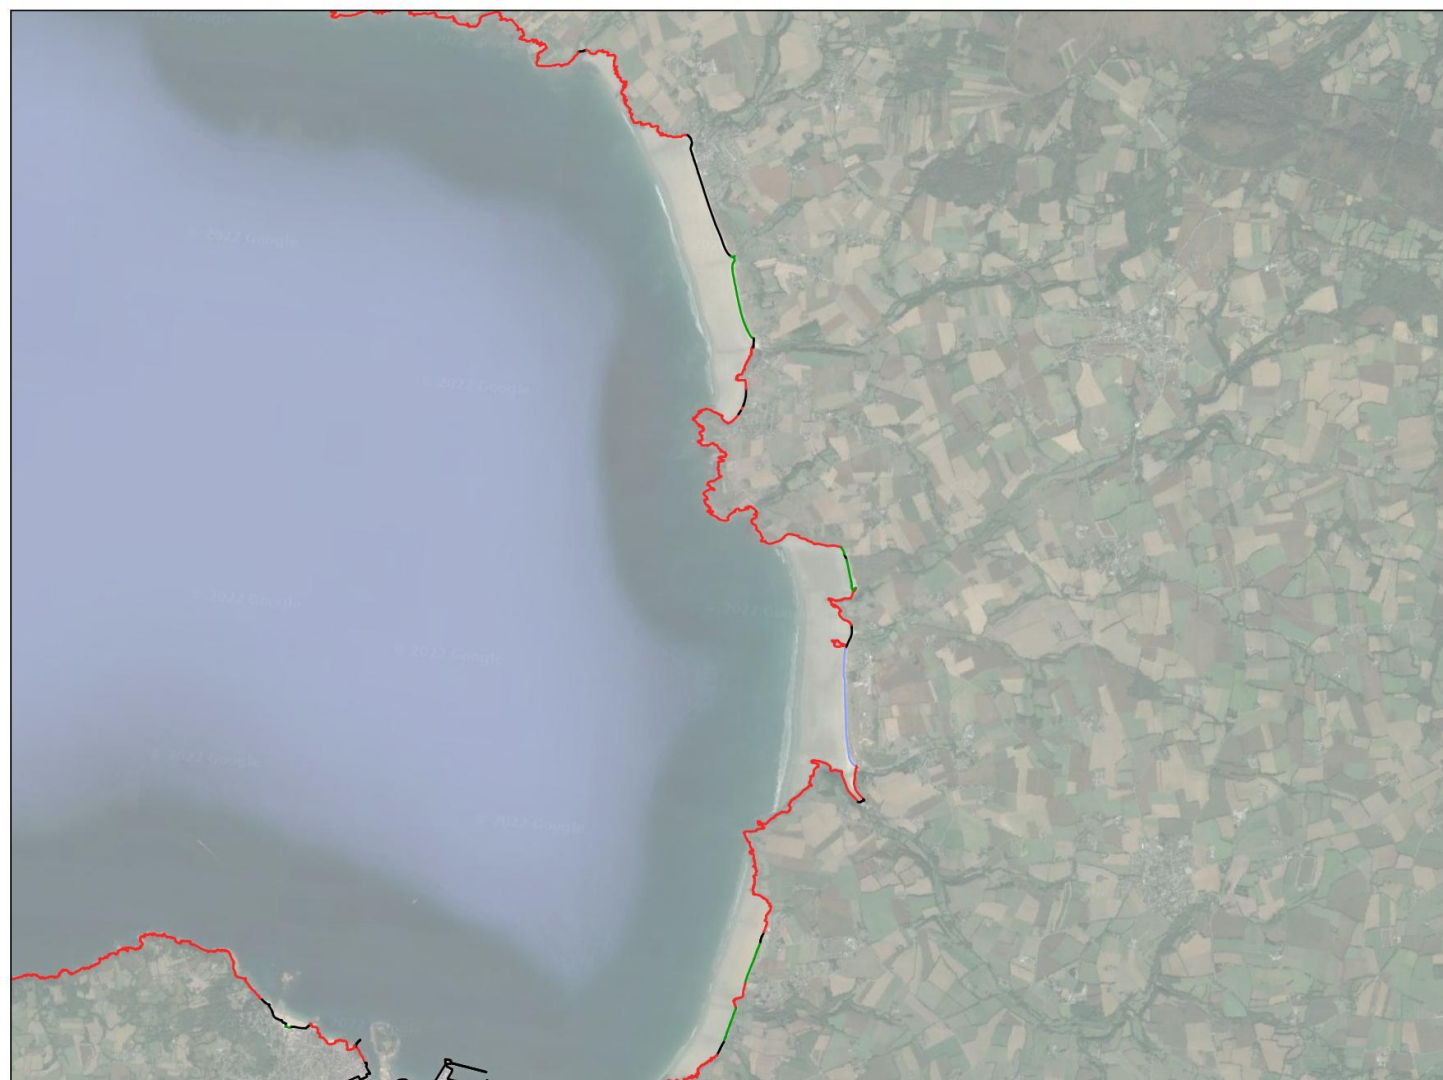
Géomorphologie simplifiée

Géomorphologie du trait de côte

- Côte à falaise
- Côte à falaise en érosion
- Côte d'accumulation
- Côte d'accumulation en érosion
- Côte artificielle
- Côte artificielle abîmée

Les données SIG de l'atlas sont consultables et téléchargeables sur GéoBretagne (<https://geobretagne.fr/mapfishapp/map/4d1971c15588f73987b00343d1475975>). Ces données SIG contiennent plus d'informations que celles représentées sur les cartes (géologie de la côte, de l'arrière-trait-de-côte, de l'estran...)

- Un littoral marqué par les falaises rocheuses du fond de la baie de Douarnenez, entaillées de quelques vallons
- Chiffres clés:
 - 21,8 km de trait de côte caractérisés

- 2,4 km (11 %) de côtes artificialisées
 - Dont 0 km classés comme abimés (soit 0 % du littoral caractérisé)
 - 15,8 km (72,5 %) de côtes à falaises (*essentiellement des roches sédimentaires schisto-gréseuses*)

- Dont 1,2 km classés comme altérés (soit 5,5 % du littoral caractérisé)
 - Dont 0 km classés comme en érosion lors des visites terrain (soit 0 % du littoral caractérisé)

- 3,6 km (16,5 %) de côtes d'accumulation (*essentiellement des cordons dunaires sableux*)
 - Dont 1,4 km classés comme en érosion lors des visites terrain (soit 6,4 % du littoral caractérisé)

- Soit au final sur les 21,8 km de trait de côte caractérisés:
 - 1,4 km en érosion (soit 6,4 % du littoral caractérisé)
 - 20,4 km stables (93,6 % du littoral caractérisé)

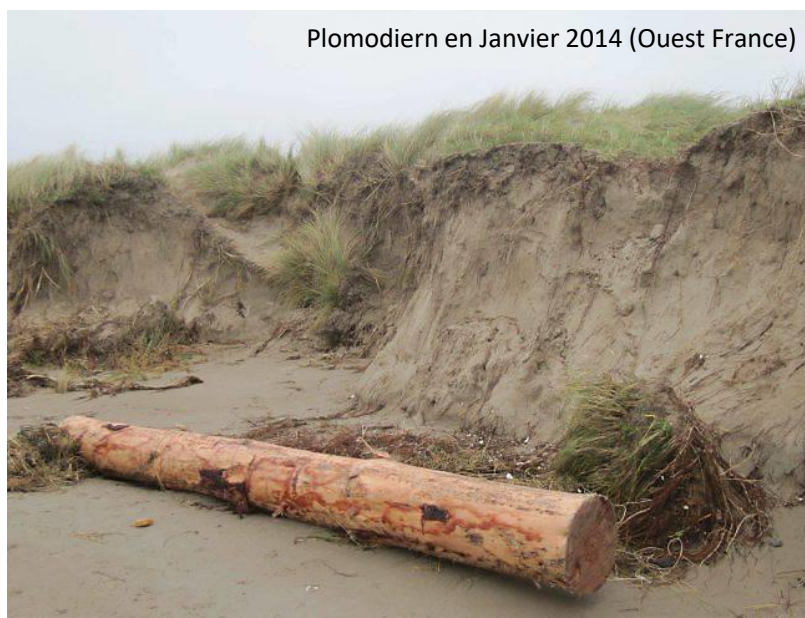
- Événements marquants:

- **10 Mars 2008** – Johanna (7 « Erosion », 2 « Submersion », 20 « Submersion/Crue »): A **Plomodiern**, la route littorale du secteur de Lestrevet a été inondée, de même que les accotements et les trottoirs, et sur la plage de Lestrevet, les enrochements ont été endommagés et la rampe d'accès handicapés détruite; dans l'anse de Kervijen, les enrochements et la rampe à bateaux sont endommagés; le trait de côte a reculé au niveau de la Lieue de Grève; A **Saint-Nic**, dans le secteur de Pentrez, la route littorale a été inondée, de même que les accotements et les trottoirs; sur la plage de Pentrez, les enrochements se sont affaissés sur 900m; A **Port-Launay**, entre 06h30 et 07h30, des bateaux ont été drossés sur les quais ou chavirés et une quarantaine de maisons ont été envahies par 40 à 50 cm d'eau (quai Jacques Pouliquen, quai Louis Hais, quai Amiral Douguet, chemin des Lilas, rue des Roseaux...); à Guily Glaz, le quai a été légèrement dégradé; A **Châteaulin**, les quais et les habitations ont été inondés sur 40 à 50 cm dans le secteur de la Beurrerie et de part et d'autre de l'Aulne en aval de la ville.

- **Hiver 2013-2014**, et plus particulièrement en Janvier (3 « Erosion », 2 « Submersion/Crue »): A **Plomodiern**, la plage de Lestrevet a été transformée: les accès sont inutilisables (falaise de 1m), le cordon dunaire n'est plus rectiligne mais présente des enclaves, avec des reculs atteignant localement 8m; A **Saint-Nic**, le front de mer de la plage de Pentrez a été protégé par l'enrochement, mais la base des rampes d'accès à la plage se trouve suspendue dans le vide de 50 cm et la chaussée du rond-point de Pentrez s'est effondrée, tandis que le revêtement du chemin piéton a beaucoup souffert; Les 03 et 04/01, plusieurs communes, parmi lesquelles **Châteaulin**, ont connu des débordements de 20 à 50 cm, sans grands dégâts.

NB: Les points d'impact correspondent aux observations recensées, et non directement aux événements.

Plusieurs points d'impacts peuvent donc correspondre au même événement, si les données d'observation sont suffisamment riches.
