Guingamp - Paimpol Agglomération

Atlas de la Géomorphologie du trait de côte en Bretagne

GPA – Géomorphologie du TdC

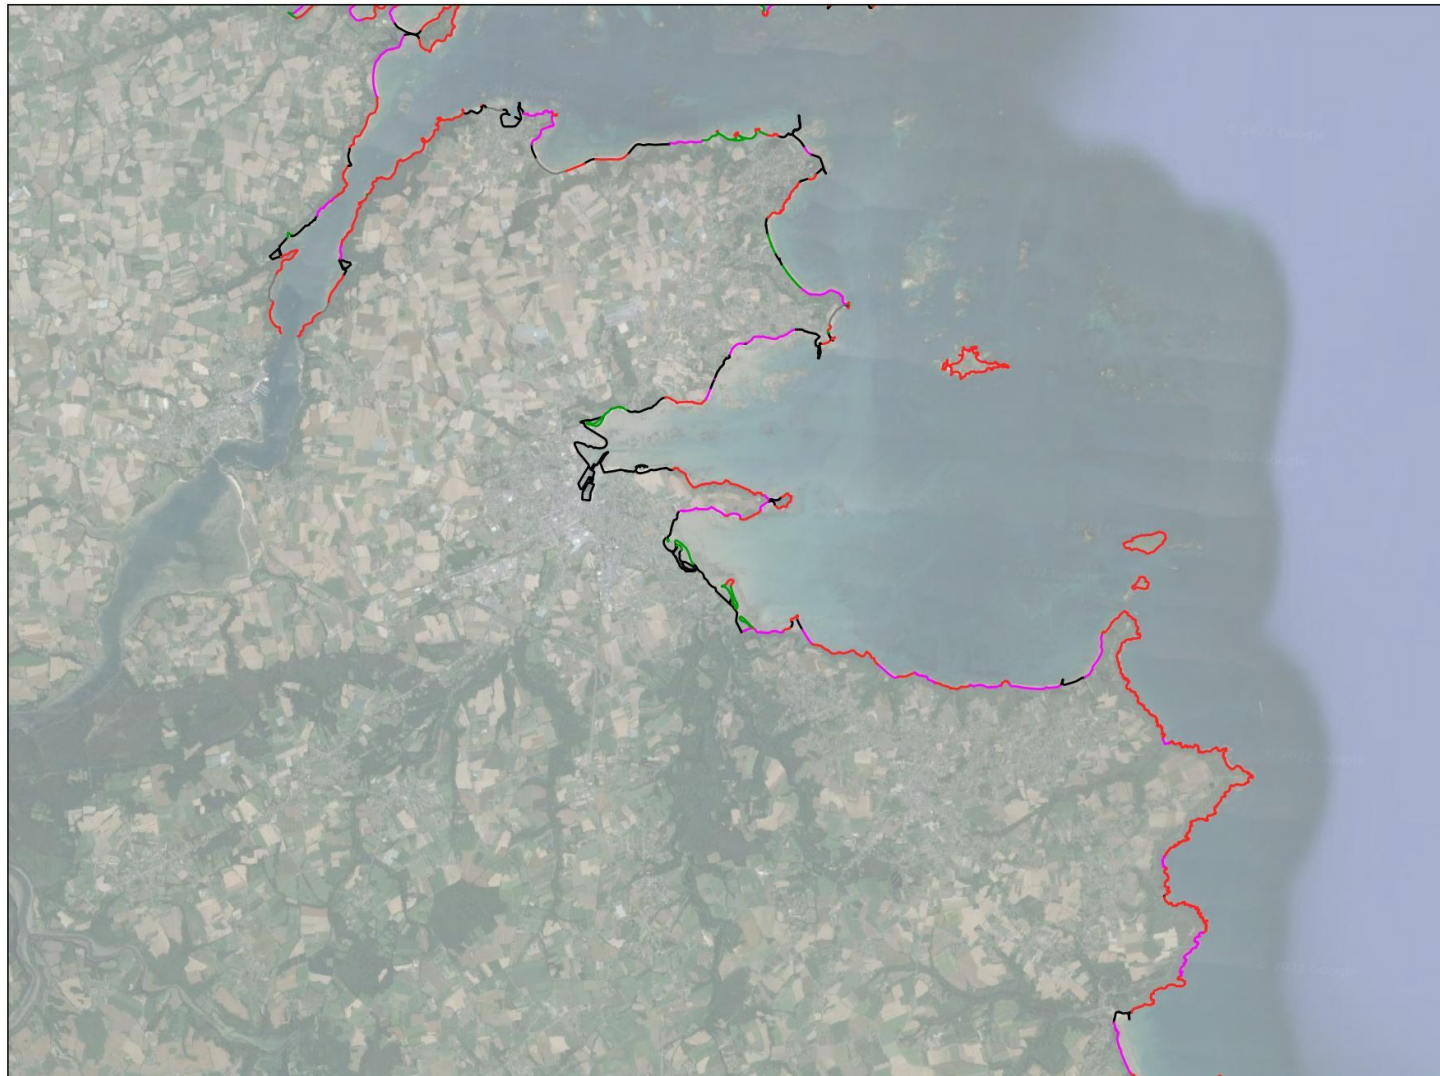
Géomorphologie simplifiée

Géomorphologie du trait de côte

- Côte à falaise
- Côte à falaise en érosion
- Côte d'accumulation
- Côte d'accumulation en érosion
- Côte artificielle
- Côte artificielle abimée

- Un linéaire côtier limité, marqué par des falaises, le port de Paimpol et l'estuaire du Trieux
- Chiffres clés:
 - 60,8 km de trait de côte caractérisés

- 18,9 km (31,1 %) de côtes artificialisées
 - Dont 1,2 km classés comme abimés (soit 2 % du littoral caractérisé)
 - 37,2 km (61,2 %) de côtes à falaises (*essentiellement des roches sédimentaires (schisto-gréseuses) et des dépôts de pente*)

- Dont 0,75 km classés comme altérés (soit 1,2 % du littoral caractérisé)
 - Dont 9,3 km classés comme en érosion lors des visites terrain (soit 15,2 % du littoral caractérisé)

- 4,7 km (7,7 %) de côtes d'accumulation (*essentiellement des flèches de sable ou de galets et des cordons de matériaux mixtes ou de galets*)
 - Dont 0 km classés comme en érosion lors des visites terrain (soit 0 % du littoral caractérisé)

- Soit au final sur les 60,8 km de trait de côte caractérisés:
 - 10,4 km en érosion (soit 17,1 % du littoral caractérisé)
 - 50,4 km stables (82,9 % du littoral caractérisé)

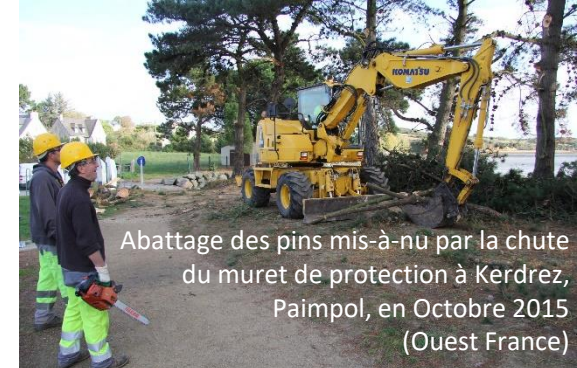
Abattage des pins mis-à-nu par la chute du muret de protection à Kerdrez, Paimpol, en Octobre 2015 (Ouest France)

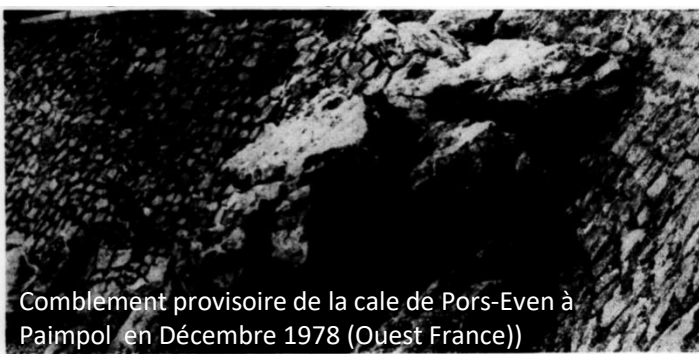
Comblement provisoire de la cale de Pors-Even à Paimpol en Décembre 1978 (Ouest France)

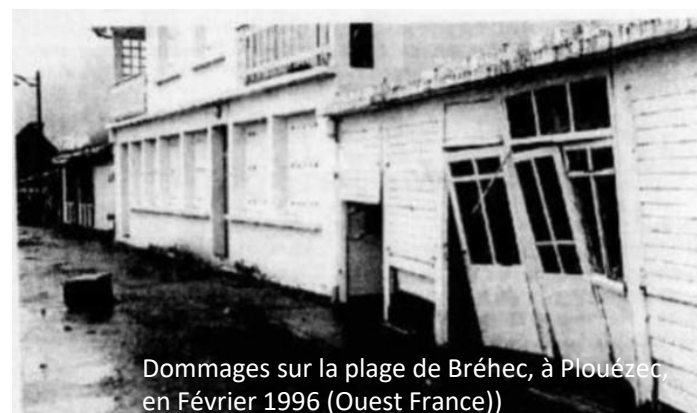
Dommages sur la plage de Bréhec, à Plouézec, en Février 1996 (Ouest France)

- **19 Février 1996** (6 « Erosion », 2 « Submersion/Erosion », 2 « Submersion »): A **Paimpol**, dommages à la cale de Kerdrez et au chemin piétonnier bordant le mini golf; A Kerarzac/Kérity, une maison d'ostréiculteur inondée par 50 cm d'eau; une barge jetée à la côte à Beauport; A **Ploubazanec**, enrochement du Gouvern endommagé; à l'Arcouest, galets projetés sur le parking, la vedette de 08h30 n'a pas pu accoster; à Launay Mal Nommé, plusieurs maisons inondées: les paquets de mer inondaient les terrains et maisons, des canot ont été projetés par-dessus la grève dans les jardins... A **Plouézec**, dans la nuit, à Boulguef, la falaise a reculé d'au moins 2m; à Port-Lazo, le terre-plein abritant les annexes et le bureau du port a été détruit; la route menant à Pors-Din a également souffert; au bord de la plage de Bréhec, un bar en planches a été soufflée par les vagues, sans compter le goémon et les galets sur les routes, et les arbres arrachés... Dans le Trieux, plusieurs dommages portuaires (bateaux, balises...).

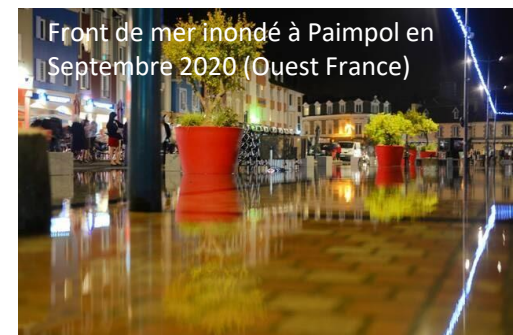
Front de mer inondé à Paimpol en Septembre 2020 (Ouest France)

- **19 Septembre 2020** (3 « Submersion »): A **Paimpol**, grande marée du soir inondant la grue du chantier Dauphin Nautic, le front de mer et le chantier quai de Kernea; bateaux, passerelles et pontons au-dessus de leurs niveaux habituels.

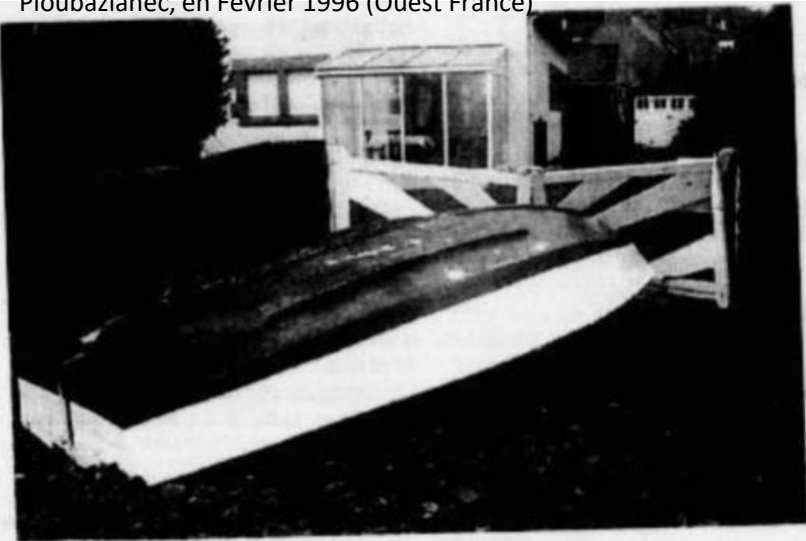
Bateaux projetés dans les jardins à Launay-Mal-Nommé, en
Ploubazlanec, en Février 1996 (Ouest France)

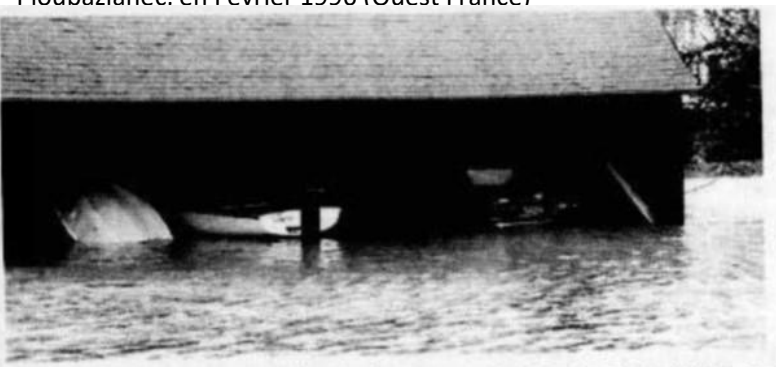
Bâtiments inondés à Launay-Mal-Nommé, en
Ploubazlanec, en Février 1996 (Ouest France)

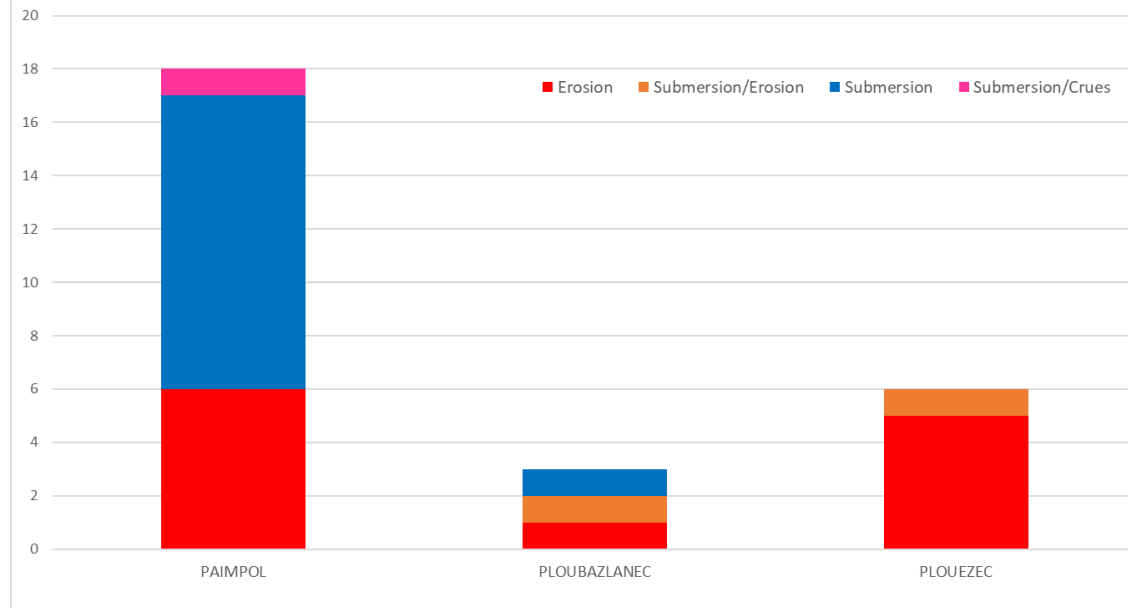
- Communes les plus impactées (Points d'impacts directs)

Nombre de points d'impact direct par commune de GPA

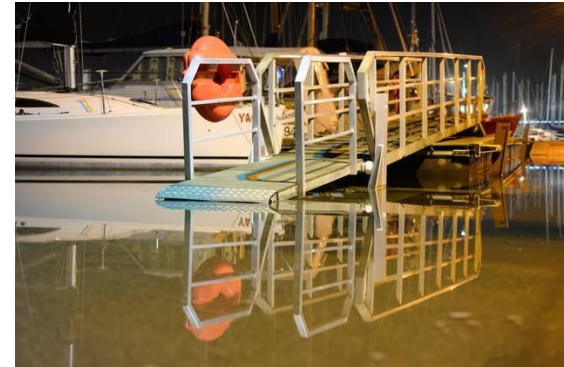
Pontons au dessus des quais à Paimpol
en Septembre 2020 (Ouest France)
