# Communauté de Communes Cap Sizun – Pointe du Raz

# Atlas de la Géomorphologie du trait de côte en Bretagne

# CCCSPR – Géomorphologie du TdC

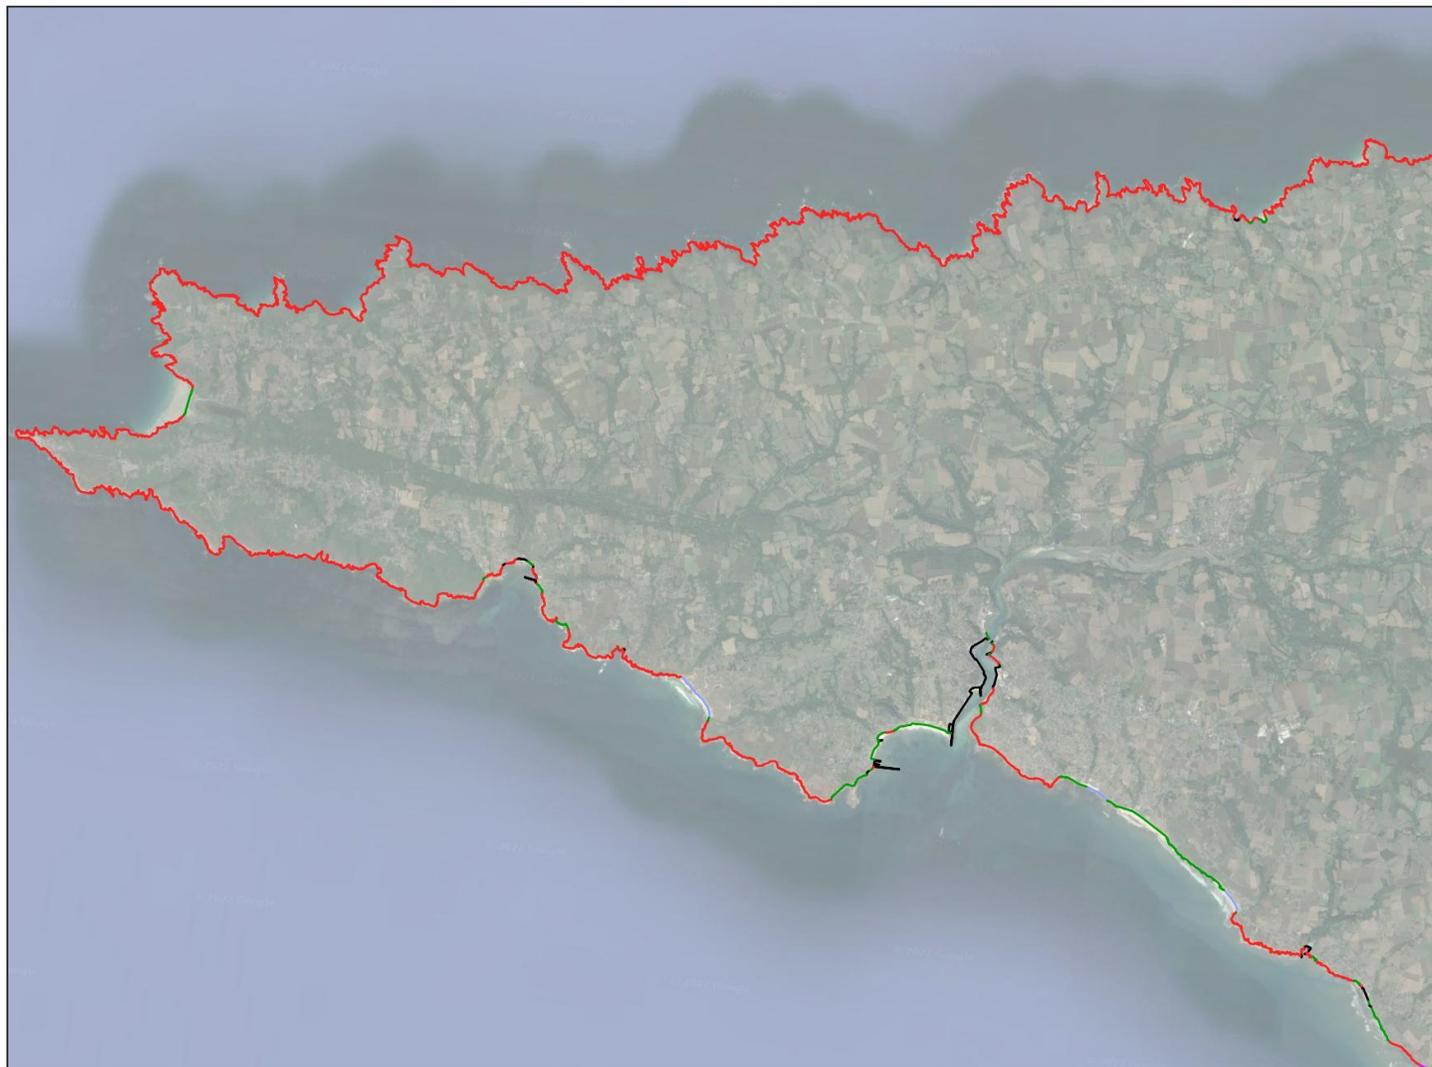
## Géomorphologie simplifiée

### Géomorphologie du trait de côte

- Côte à falaise
- Côte à falaise en érosion
- Côte d'accumulation
- Côte d'accumulation en érosion
- Côte artificielle
- Côte artificielle abimée

- Un littoral dominé par les falaises rocheuses du Cap Sizun, seule la baie d'Audierne présentant quelques plages et cordons dunaires significatifs
- Chiffres clés:

- 110,1 km de trait de côte caractérisés
    - 6,1 km (5,5 %) de côtes artificialisées
      - Dont 0 km classés comme abimés (soit 0 % du littoral caractérisé)

- 95 km (86,3 %) de côtes à falaises (*essentiellement des roches granitiques et des roches métamorphiques*)
      - Dont 5,8 km classés comme altérés (soit 5,3 % du littoral caractérisé)

- Dont 0,03 km classés comme en érosion lors des visites terrain (soit 0 % du littoral caractérisé)
    - 8,9 km (8,1 %) de côtes d'accumulation (*essentiellement des cordons dunaires sableux et des cordons de matériaux mixtes ou de galets*)

- Dont 1,6 km classés comme en érosion lors des visites terrain (soit 1,4 % du littoral caractérisé)
  - Soit au final sur les 110,1 km de trait de côte caractérisés:

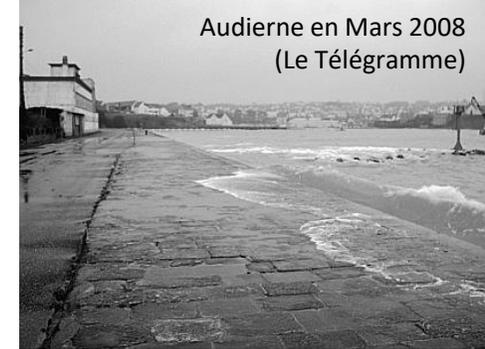
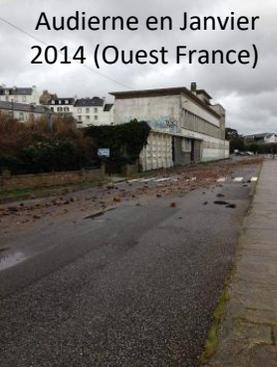
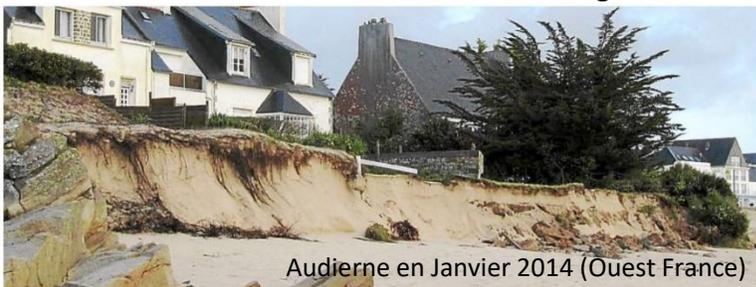
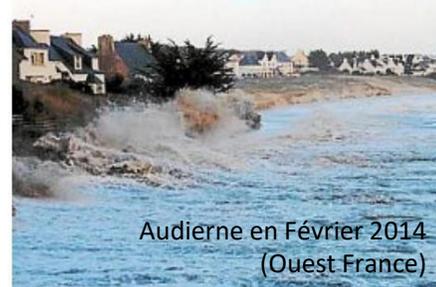
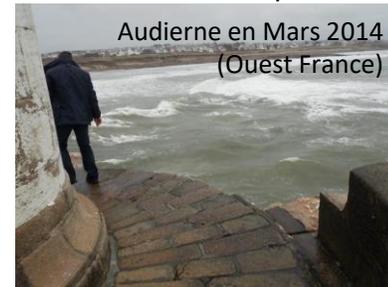
- **10 Mars 2008** – Johanna (10 « Erosion », 1 « Submersion/Erosion », 9 « Submersion », 1 « Submersion/Crue »): A **Cléden-Cap-Sizun**, la Baie des Trépassés a été inondée sur 50m de profondeur en moyenne, entraînant la submersion de la RD607 et des projections de galets dans l'étang de Laoual et sur la RD607, tandis que la falaise a été dégradée et la dune érodée, avec éboulements et chutes de pierres, et les ganivelles couchées par les vagues; à la plage de Théolen, la cale a été fissurée et les revêtements et enrochements endommagés; au port de Brézellec, un mur en pierres a été démolé et la rambarde de l'embarcadère arrachée; A **Plogoff**, la Baie des Trépassés a également été inondée sur 50m, le sous-sol de l'hôtel a été inondé sur 60cm, et son mur de clôture s'est effondré sur 100m; A **Audierne**, au niveau du port, des bateaux ont rompu leurs amarres ou sont montés sur les quais; les quais Anatole France et Jean Jaurès, ainsi que la coopérative, la mairie et les commerces du front de mer, ont été submergés, tandis que sur l'avenue de l'Amiral Guépratte, une voiture emportée par les flots s'est retrouvée à cheval sur le muret du square Postic; la passerelle des Capucins a été sérieusement endommagée, tandis qu'un éboulement rocheux s'est produit au-dessus de la plage des Capucins; A **Plouhinec**, vers 17h45, un promeneur a été emporté par une vague en bord de mer et est décédé; A **Pont-Croix**, les rues du Goyen et de Stangalon, le chemin de Saint-Guénolé et la Grande Rue Chère ont été inondés, de même que les habitations jusqu'à 30cm.

- **Hiver 2013-2014** (13 « Erosion », 1 « Submersion »): A **Audierne**, début Janvier, la plage de Trez Goarem a perdu son sable dans ses parties est et ouest (la partie centrale est restée intacte) et les accès ont été ravinés et remplis de nids de poule, la dune sapée de 2m par endroits, laissant affleurer galets et rochers; le 04/01, le boulevard de l'Amiral Guépratte a été inondé et les canalisations d'évacuation bouchées par des pierres, la falaise près de l'ancienne école maritime a été érodée en pied tandis que la falaise de la plage des Capucins a mieux résisté, la mer et le vent ont emporté la moitié des jardins privés au niveau de la dune du Pouldu (sur 4 à 6m de large) près du boulevard Yves Normand, la dune de Trescadec a reculé d'au moins 2m, avec des ouvertures atteignant pratiquement le muret de la route et déstabilisant l'ensemble, tandis que l'épi du môle a aussi perdu de la hauteur, et le long du Goyen, le chemin de halage a été attaqué par endroits; En Février, le sentier côtier s'est éboulé du côté de Lervily et du sémaphore, et la dune du Pouldu a reculé de 10m, la falaise du parking s'étant affaissée par endroits; le 14/02, la partie centrale de la plage de Trez Goarem a également perdu son sable, laissant apparaître les galets; le 03/03, pendant la tempête Christine, le parapet du phare de Raoulic a été emporté dans l'après-midi, tant côté estuaire que côté plage, et le môle du phare présente des fissures, des affaissements et des tas de galets; A **Plogoff**, la falaise du Loc'h, qui longe la route départementale, a été sérieusement dégradée par la houle et a dû être consolidée ultérieurement; le 14/02, 2 fenêtres ont été cassées au phare de la Vieille; à **Plouhinec**, les plages bordant l'embouchure du Goyen ont été très érodées par les tempêtes de l'hiver 2013-2014, et le sable accumulé dans le chenal a dû être dragué. A **Primelin**, en Janvier, certaines portions du sentier menant à la pointe du Raz se sont érodées.

NB: Les points d'impact correspondent aux observations recensées, et non directement aux événements.  
Plusieurs points d'impacts peuvent donc correspondre au même événement, si les données d'observation sont suffisamment riches.  
Par exemple, une submersion sur une commune peut donner lieu à plusieurs points, selon les quartiers/rues/maisons inondés...

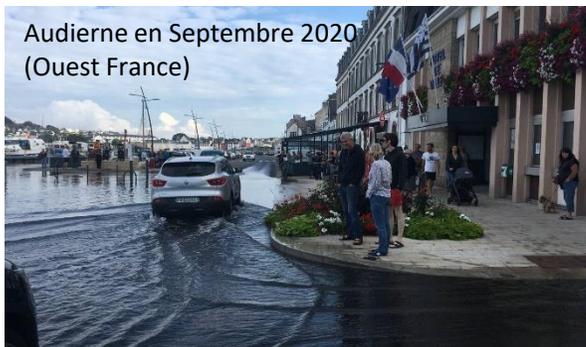
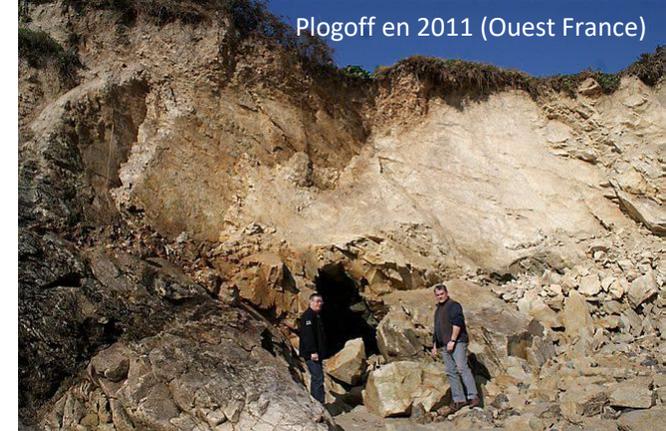
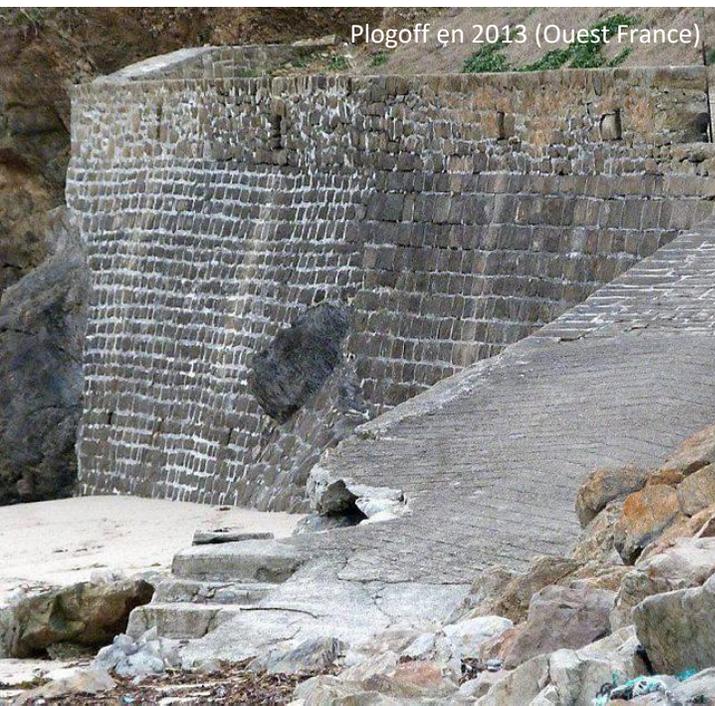
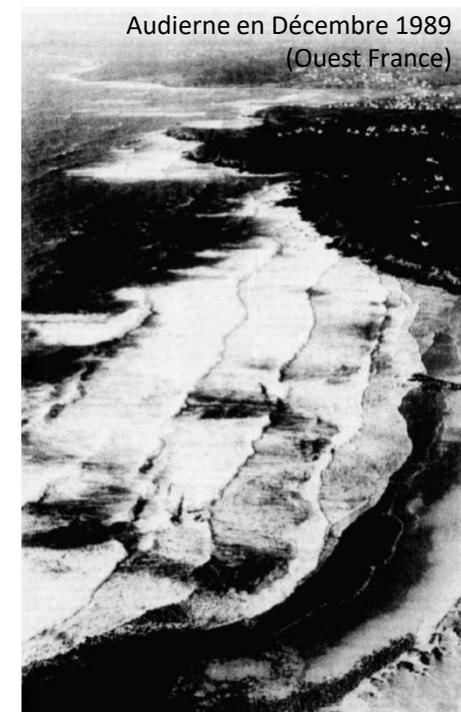
- Communes les plus impactées (Points d'impacts directs)

NB: Les points d'impact correspondent aux observations recensées, et non directement aux événements. Plusieurs points d'impacts peuvent donc correspondre au même événement, si les données d'observation sont suffisamment riches. Par exemple, une submersion sur une commune peut donner lieu à plusieurs points, selon les quartiers/rues/maisons inondés...
