# Communauté de Communes du Pays Fouesnantais

# Atlas de la Géomorphologie du trait de côte en Bretagne

# CCPF – Géomorphologie du TdC

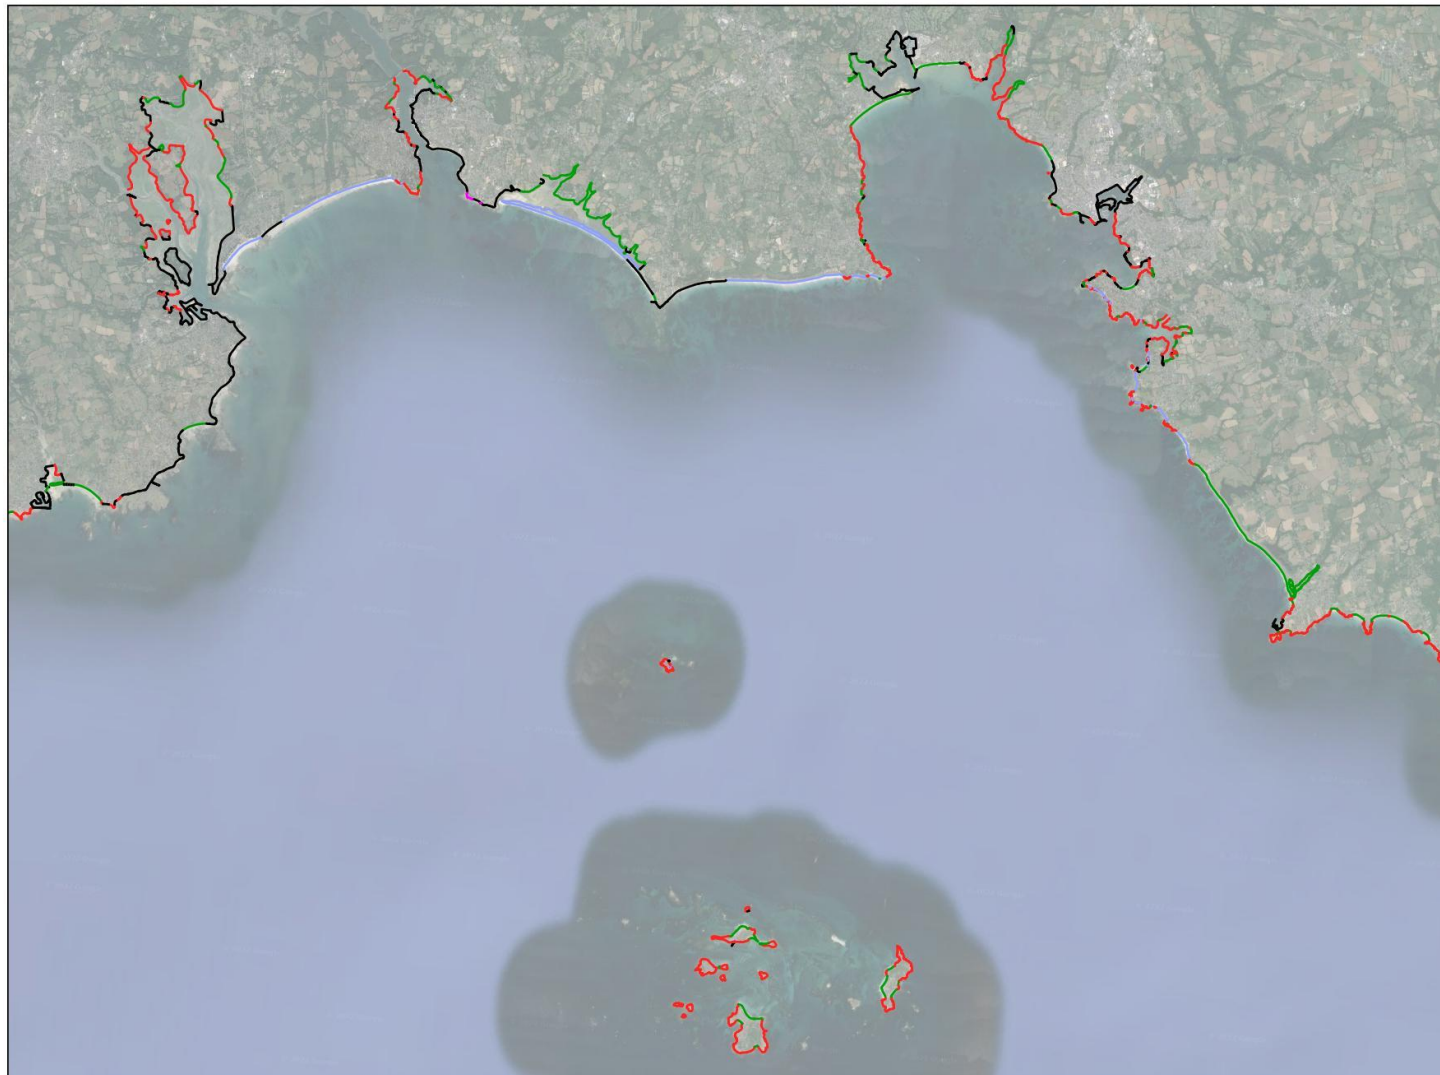
## Géomorphologie simplifiée

### Géomorphologie du trait de côte

- Côte à falaise
- Côte à falaise en érosion
- Côte d'accumulation
- Côte d'accumulation en érosion
- Côte artificielle
- Côte artificielle abimée

Les données SIG de l'atlas sont consultables et téléchargeables sur GéoBretagne (<https://geobretagne.fr/mapfishapp/map/4d1971c15588f73987b00343d1475975>). Ces données SIG contiennent plus d'informations que celles représentées sur les cartes (géologie de la côte, de l'arrière-trait-de-côte, de l'estran...)

- Un littoral marqué par les marais maritimes et les cordons dunaires de Moustierlin avec quelques falaises rocheuses à l'Est de l'EPCI, et l'alternance de côtes à falaises et de massifs dunaires sur l'archipel des Glénan

- Chiffres clés:
  - 65,3 km de trait de côte caractérisés
    - 16 km (24,5 %) de côtes artificialisées
      - Dont 0 km classés comme abimés (soit 0 % du littoral caractérisé)

- 21,5 km (32,9 %) de côtes à falaises (*essentiellement des roches granitiques*)
      - Dont 2 km classés comme altérés (soit 3,1 % du littoral caractérisé)

- Dont 0,3 km classés comme en érosion lors des visites terrain (soit 0,5 % du littoral caractérisé)
    - 27,8 km (42,6 %) de côtes d'accumulation (*essentiellement des marais maritimes et estuaires, des flèches de sable ou de galets et des cordons dunaires sableux*)

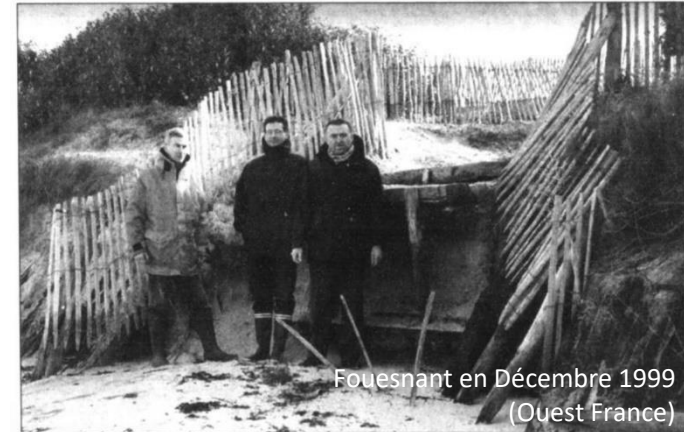
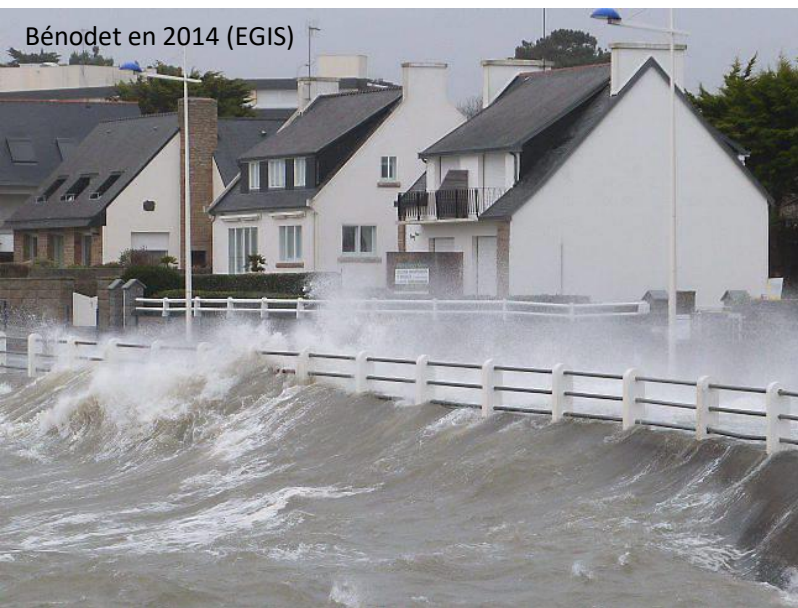
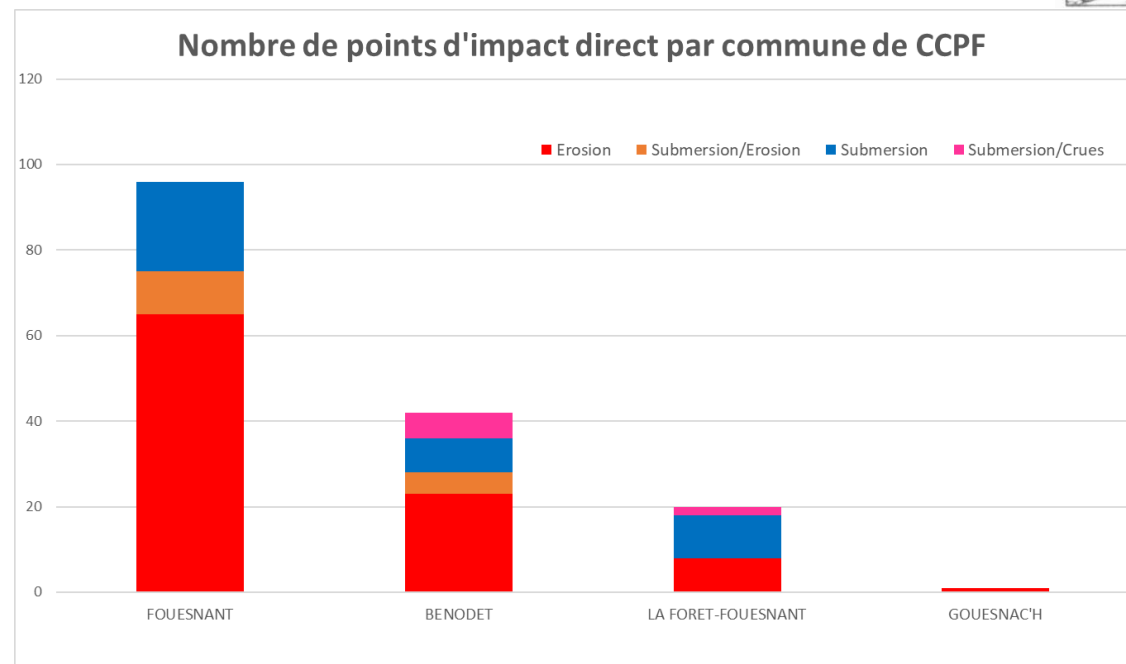
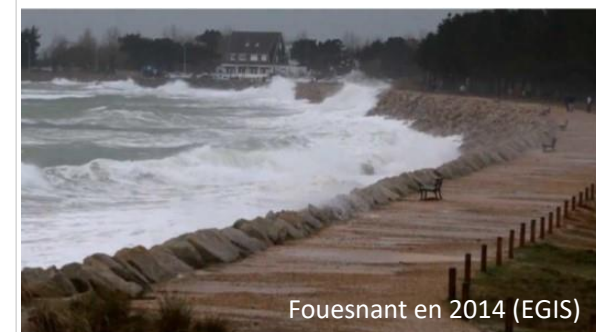
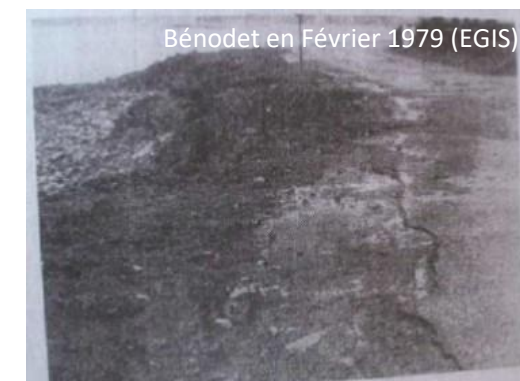
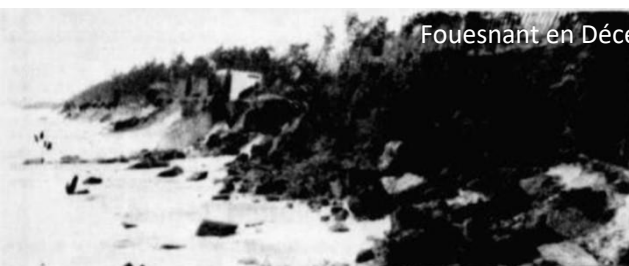
- Communes les plus impactées (Points d'impacts directs)

*NB: Les points d'impact correspondent aux observations recensées, et non directement aux événements. Plusieurs points d'impacts peuvent donc correspondre au même événement, si les données d'observation sont suffisamment riches. Par exemple, une submersion sur une commune peut donner lieu à plusieurs points, selon les quartiers/rues/maisons inondés...*
